## ИССЛЕДОВАНИЕ ОСОБЕННОСТЕЙ ИЗНОСА ГИЛЬЗ КРИСТАЛЛИЗАТОРОВ ВЫСОКОСКОРОСТНЫХ СОРТОВЫХ МНЛЗ

Рассмотрены причины преждевременного снятия из эксплуатации и разрушения гильз кристаллизаторов высокоскоростных сортовых МНЛЗ. Предложена систематизация эксплуатационных дефектов и повреждений гильз.

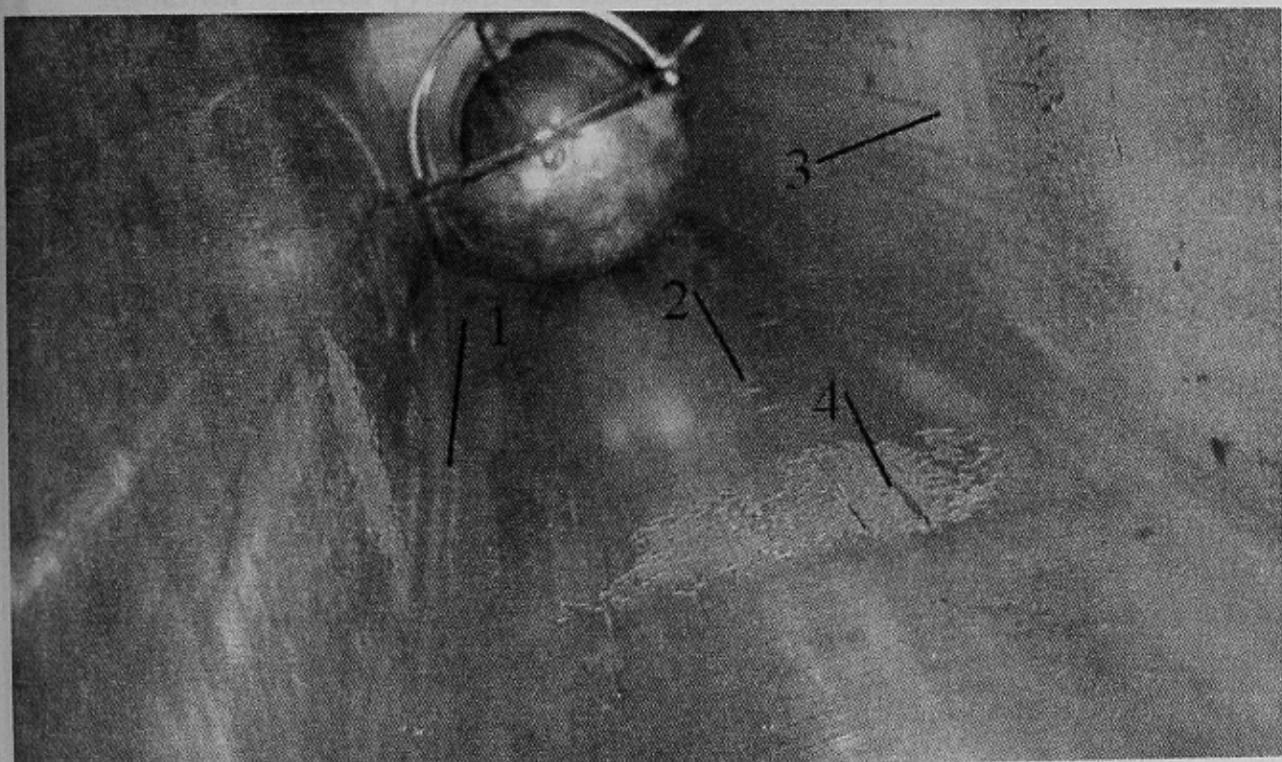
Рисунок 1 – Виды разрушения покрытия гильз кристаллизатора

На рис.1 изображена поверхность гильзы кристаллизатора на участке немного ниже мениска. Практика работы кристаллизаторов показывает, что некоторые исследованные гильзы производства АХК «ВНИИМЕТАШ» (Россия) имели низкую стойкость и выходили из строя по причине интенсивного разрушения защитного покрытия.

Эта гильза была изъята из эксплуатации из-за интенсивного разрушения покрытия – раковин в зоне ниже мениска и показала значительно меньшую стойкость по сравнению с ожидаемой (планируемая стойкость 87 плавок). Для гильз производства фирмы КМЕ отмечена такая же самая

В процессе формирования заготовки в кристаллизаторе МНЛЗ в его углах корочка нарастает быстрее и раньше становится более прочной и твердой, чем у грани, вследствие двухмерного теплового потока, что является причиной интенсивного износа гильзы в углах на первых этапах затвердевания (рис.1 поз.1)

Примерно на уровне мениска и несколько ниже его сформировался ряд коротких трещин в покрытии. Видны две системы Установлено два типа таких трещин: в первой (рис.1 поз. 2) трещины идут по образующей стенки гильзы, во второй (рис.1 поз. 3) – по длине гильзы. Эти трещины отличаются характером развития, но наиболее вероятной причиной их появления можно считать термические деформации стенки, величина которых различна в продольном и поперечном направлениях.

Также на поверхности покрытия возникают достаточно протяженные (диаметром около 50 – 60 мм) участки разрушения (рис.1, поз. 4) и полосы каплевидных раковин (длиной от 5 до 10 мм, глубиной от 1 до 2 мм), вытянутые по ходу движения заготовки.

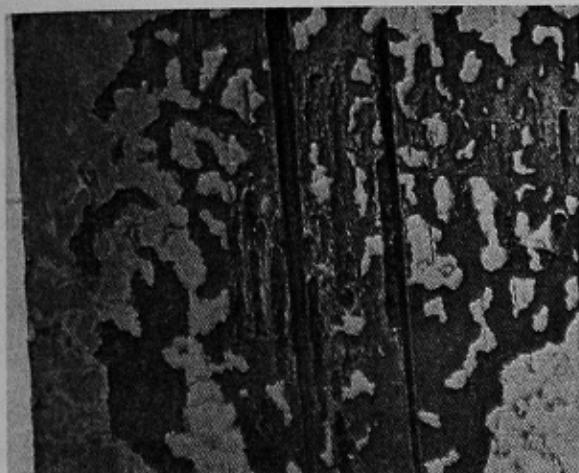
Аналогичные участки, но в меньшем количестве, наблюдали также и в гильзах производства КМЕ. В этих зонах покрытие гильзы постепенно утоньшается постепенно (рис.2,а), границы этих зон эрозии сглаженные, и на дальних стадиях разрушения большая часть покрытия обнажается до медной основы, но в отдельных местах фрагментарно сохраняется. С учетом постепенного характера развития, эти участки можно трактовать как зоны эрозионного разрушения.

С участками эрозионного разрушения связаны глубокие риски, которые, как видно из рис.2,а, проходят глубоко через покрытие и основной материал гильзы. Они возникали в районе подвода струи и распространялись вниз по ходу движения заготовки. Возможная причина их появления – застывшие капли стали на поверхности заготовки, которые оказывают абразивное воздействие на внутреннюю поверхность гильзы [3]. При низкой прочности сцепления покрытия и меди абразивные частицы прорезают покрытие, вызывая в нем сколы, а при выходе на прочное покрытие частица отваливается или истирается и риска быстро исчезает, так как твердость хрома заметно выше твердости стали. Если такая частица сразу попадает на качественное покрытие, при ее движении создаются последовательные зоны растяжения – сжатия, но хрупкого разрушения покрытия не происходит (рис.2, б).

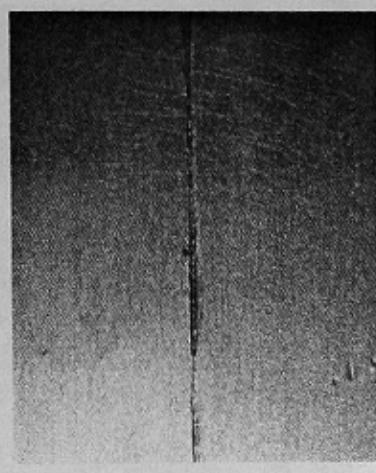
б

Рисунок 2 – Разрушение покрытия в участках эрозии (а) и абразивного действия поверхности заготовки (б)

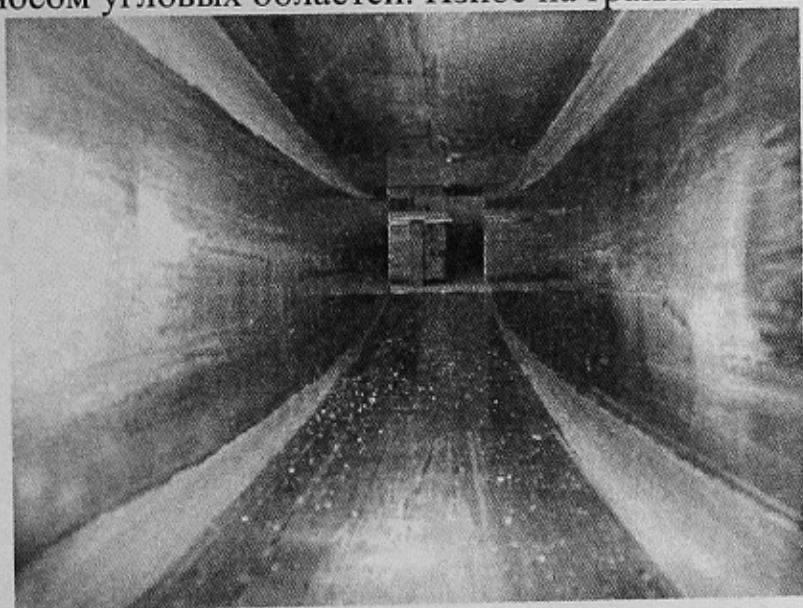
Рисунок 3 – Разрушение покрытия в многослойной гильзе при ее высокой стойкости

Явления износа (угловой, нижних граней) были выражены только при высокой стойкости гильзы. На рисунке 3 приведена поверхность многослойной гильзы производства фирмы «Kobelco», стойкость 780 плавок, с равномерным износом угловых областей. Износ на гранях не наблюдался.

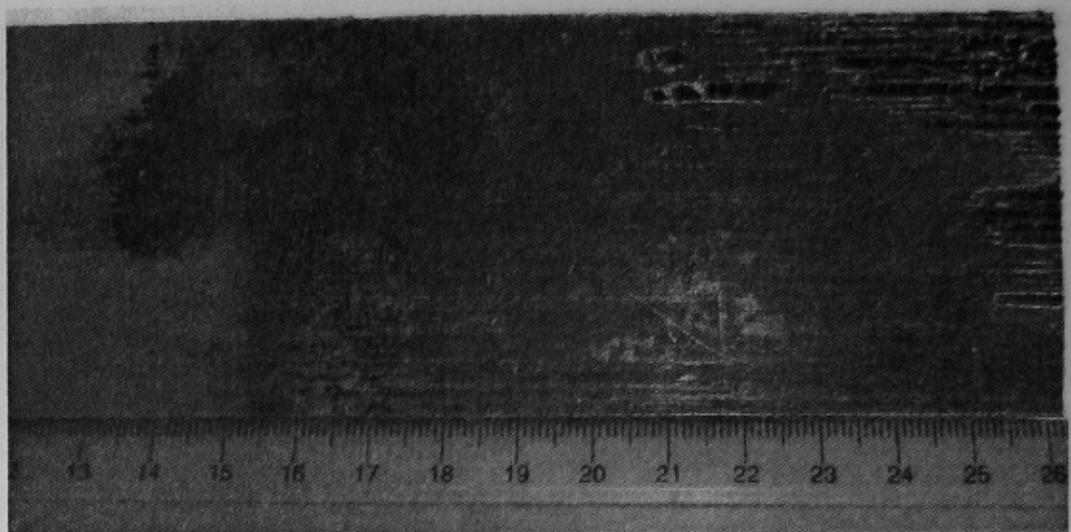
а - район мениска;

Осмотр поверхности большого количества гильз показал, что основным видом разрушения, встречающегося наиболее часто, является абразивный износ части покрытия (рис.4). При этом в верхней части гильзы (в районе мениска) происходит интенсивное окисление материала покрытия, что объясняется достаточно высокой температурой нагрева и агрессивным влиянием среды. В этой области видны глубокие риски, которые проходят сквозь все покрытие к медной основе. Форма рисок и характер их развития свидетельствует о том, что основные причины их возникновения связаны с трением заготовки о гильзу.

В процесі лиття на цьому учаську формуються каплі рідкого металу, які прикріплюються до поверхні хромового покриття. Це призводить до появи так називаних адгезійних мостиків зварки [3]. Процес адгезійної зварки погано відрізняється від зварювання сталі на застивші каплі.

Далее заготовка постепенно протягивается вниз и приварившийся участок отрывается с образованием язв на покрытии. Высокая температура в этой зоне приводит к тому, что процесс «сварка-отрыв» может повторяться несколько раз, пока на поверхности не образуется достаточно большой и крепкий выступ. Это вызывает последующий абразивный износ.

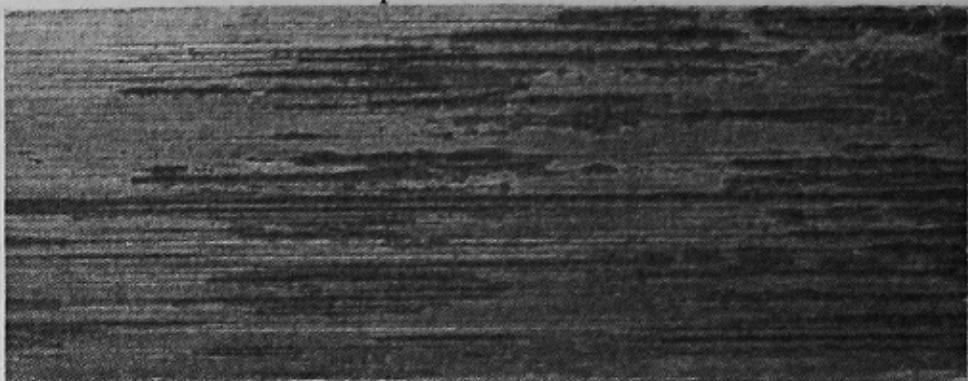
б - нижня частина гильзи;

В нижней части гильзы участков сварки в виде ямок не наблюдали. Здесь, как показано на рис.4, преобладает интенсивный абразивный износ. Риски имеют длину 50-100 мм, достаточно глубоки, однако скальвания хромового покрытия между ними не наблюдали (эта гильза выдержала около 200 плавок).

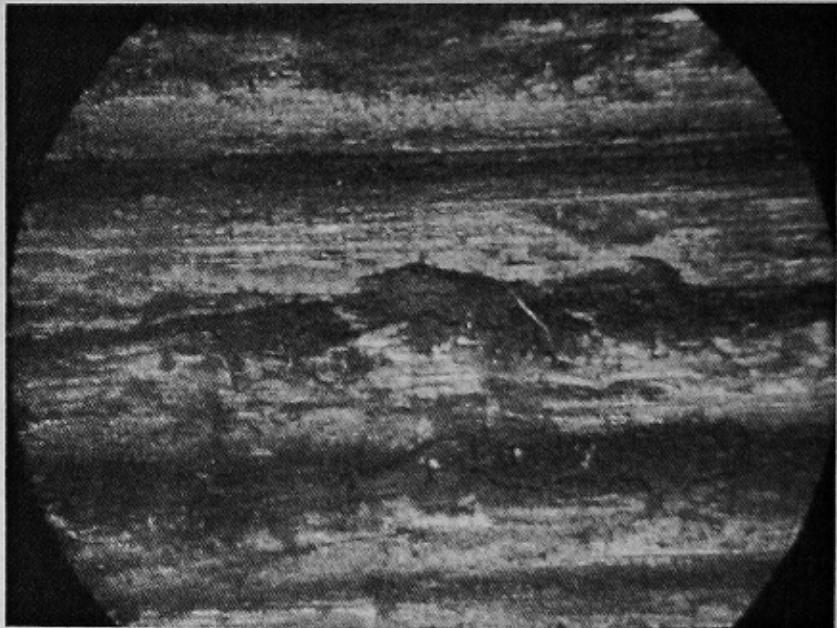
в – нижня частина гильзи, збільшення х50;

При увеличении зоны износа в 50 раз показано, что поверхность трения достаточно ровная из-за абразивного действия корки, хотя на поверхности рисок в некоторых местах наблюдаются участки, забитые окалиной, и частично похожие на зону сварки (поверхность образца предварительно промывали спиртом).

Также видна тонкая медная стружка - это подтверждает возможность попадания стружки меди в поверхность заготовки. [4].
