ИССЛЕДОВАНИЕ ПРИРОДЫ ДЕФЕКТОВ ВОЗНИКШИХ ПРИ ИЗГОТОВЛЕНИИ ВЫСОКОПРОЧНЫХ БОЛТОВ ИЗ СТАЛИ 40X «СЕЛЕКТ»

Безкровная А.И. (ПМ-08)*

Донецкий национальный технический университет

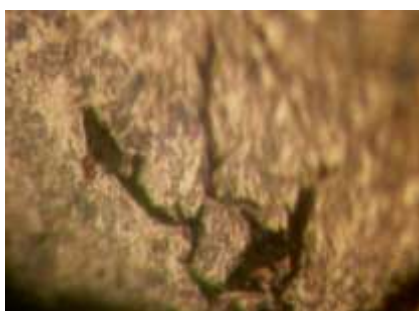
Рисунок – Микроструктура заготовки в области дефекта при увеличении $\times 200$

На микрошлифе дефекты выглядят как система трещин, начинаются у одного источника. Установлено, что разветвленный характер трещины является признаком сталеплавильного дефекта, однако отсутствие обезуглероженного слоя в районе трещины и равномерность структуры зернистого перлита по всему образцу не подтверждает это предположение.

При осмотре заготовки были выявлены поверхностные дефекты, которые могли послужить причиной развития трещины. Следовательно, наиболее вероятной причиной возникновения дефекта является развитие поверхностной деформации.
