АВТОМОБІЛЬНІ ДОРОГИ ТА СПОРУДИ

Шилин И.В., к.т.н.¹, Петрович В.В., к.т.н.², Фоменков В.Е.¹, магистр

АНАЛИЗ ЭФФЕКТИВНОСТИ РЕМОНТНО-ВОССТАНОВИТЕЛЬНЫХ РАБОТ НА УЧАСТКЕ УЛИЦЫ С ПРИЗНАКАМИ УСТУПООБРАЗОВАНИЯ

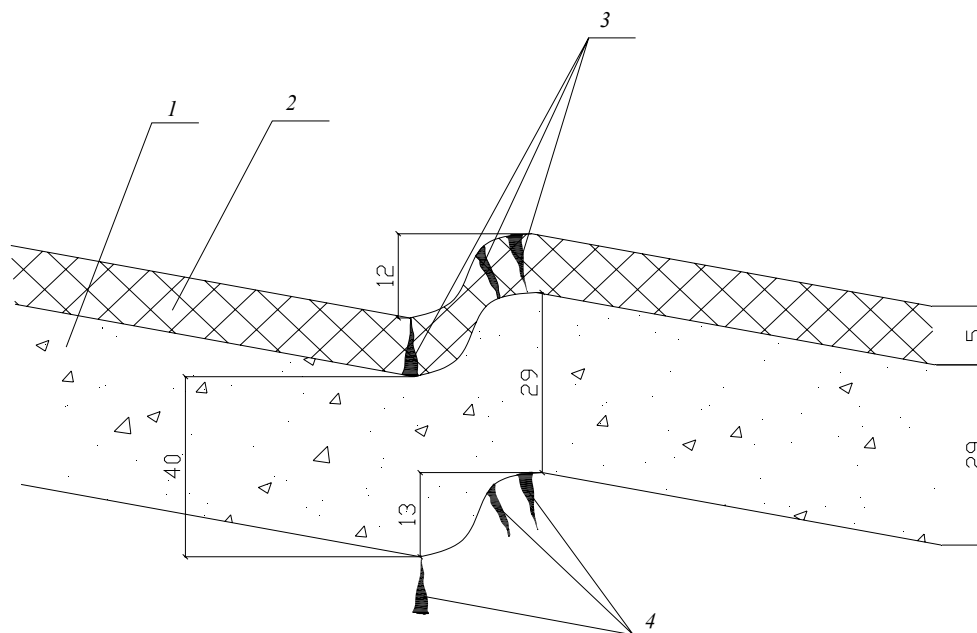
Для проведения натурального обследования с целью определения параметров деформации решено было заложить шурф. При выборе месторасположения шурфа учитывалась необходимость сохранения земляного полотна трамвайного пути, поэтому шурф заложили с правой стороны уступа по кромке проезжей части автомобильной дороги. При разработке шурфа под слоем асфальтобетонного покрытия (в дальнейшем – «существующее асфальтобетонное покрытие») и слоем щебня обнаружился еще слой асфальтобетонного покрытия (в дальнейшем – «старое асфальтобетонное покрытие»), который, в отличие от существующего, ограничен по кромке бордюрными блоками длиной по 0.5 м. Схема деформации обследованного участка на вертикальном разрезе представлена на рис. 1.

Промеры глубин уступа показывают, что величина уступа на старом асфальтобетонном покрытии составляет $h'=13$ см, а на существующем асфальтобетонном покрытии – $h=12$ см (на трехметровом интервале).

Осмотр поверхности старого асфальтобетонного покрытия показал, что его очертания описывают очертания существующего асфальтобетонного покрытия (наличие уступа) и выявил наличие сквозных трещин на его поверхности, а также неравномерное раскрытие швов между бордюрными блоками.

Анализ результатов промеров слоя щебня (значения толщины слоя в точках замеров различны) позволяет предположить, что данный слой использовался как выравнивающий слой. Таким образом, конструкция дорожной одежды, используемая для ремонтно-восстановительных работ, включает в себя: асфальтобетонное покрытие толщиной $h_n=5$ см; слой щебня толщиной от $h_o'=29$ см (на неподверженных деформациям просадок участках) до $h_o''=40$ см (на деформированных участках).

Рис. 1. Продольный вертикальный разрез деформированного участка:
 1 – слой щебня; 2 – слой асфальтобетона; 3 – сквозные трещины в существующем слое асфальтобетонного покрытия; 4 – сквозные трещины в старом асфальтобетонном покрытии

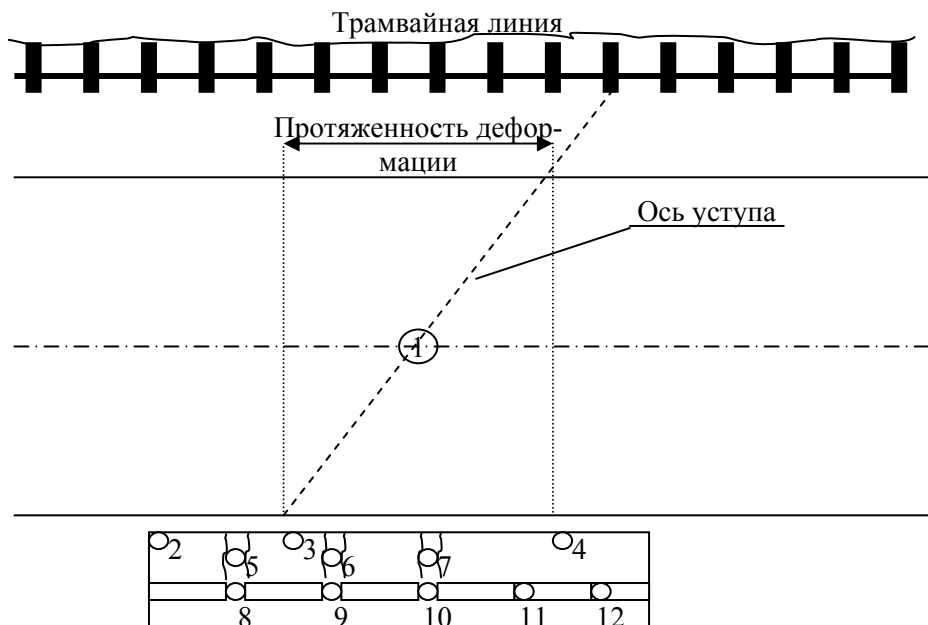
Рис. 2. Схема размещения точек замеров на обследованном участке:

Результаты замеров глубин и величины раскрытия трещин в старом асфальтобетонном покрытии и величины раскрытия швов между бордюрными блоками приведены в табл. 1-3.

Места выполнения замеров параметров деформаций показаны на рис. 2.

Характеристика	№ точек замеров		
	2	3	4
Толщина слоя засыпки от нижней грани существующего асфальтобетонного покрытия до верхней грани старого асфальтобетонного покрытия, см	34	34	45

Характеристика	№ точек замеров		
	5	6	7
Величина раскрытия трещин в старом асфальтобетонном покрытии, см.	9	5	13

Характеристика	№ точек замеров				
	8	9	10	11	12
Величина раскрытия швов между бордюрными блоками, см.	4	8	7,5	4	0

- 1 – точка замера просадки по оси дороги; 2, 3, 4 – точки замеров толщины слоев дорожной одежды; 5, 6, 7 – точки замеров раскрытия трещин в старом асфальтобетонном покрытии; 8, 9, 10, 11, 12 – точки замеров раскрытия трещин между бордюрными блоками
