А.Н. Смирнов, В.Е. Ухин, А.Л. Подкорытов**ИССЛЕДОВАНИЕ ОСОБЕННОСТЕЙ ИЗНОСА ГИЛЬЗ
КРИСТАЛЛИЗАТОРОВ ВЫСОКОСКОРОСТНЫХ
СОРТОВЫХ МНЛЗ**

Рассмотрены причины преждевременного снятия из эксплуатации и разрушения гильз кристаллизаторов высокоскоростных сортовых МНЛЗ. Предложена систематизация эксплуатационных дефектов и повреждений гильз.

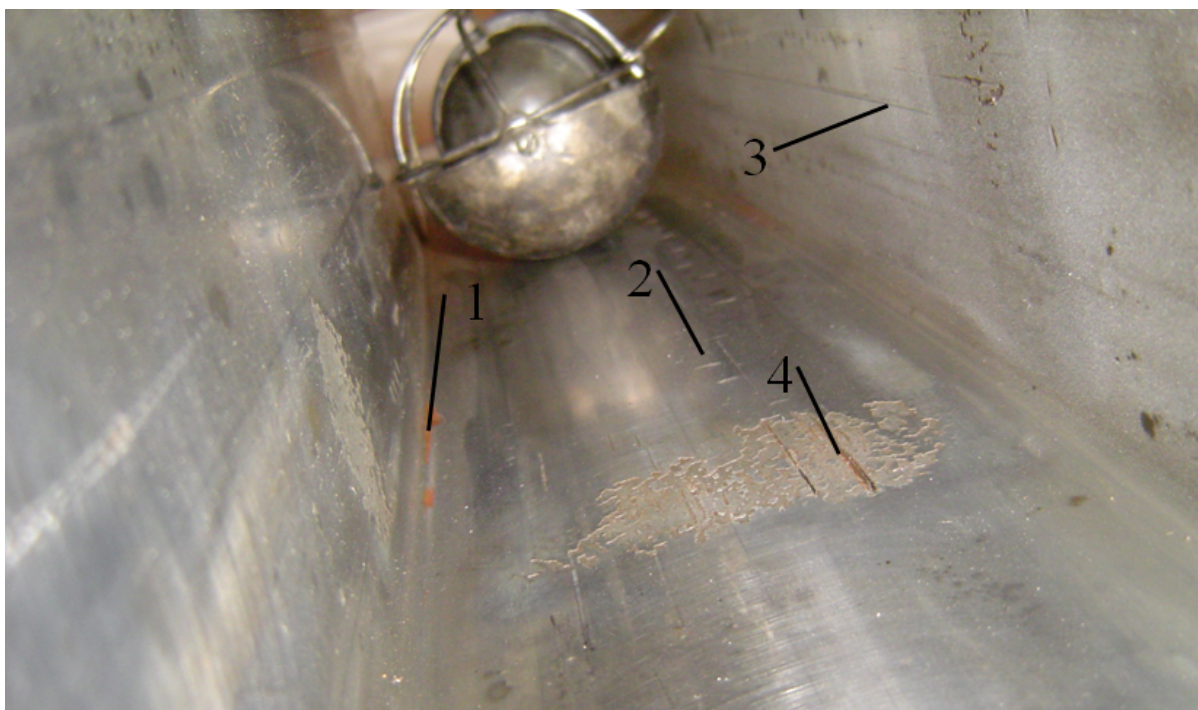
Рисунок 1 – Виды разрушения покрытия гильз кристаллизатора

На рис.1 изображена поверхность гильзы кристаллизатора на участке немного ниже мениска. Практика работы кристаллизаторов показывает, что некоторые исследованные гильзы производства АХК «ВНИИМЕТМАШ» (Россия) имели низкую стойкость и выходили из строя по причине интенсивного разрушения защитного покрытия.

Эта гильза была изъята из эксплуатации из-за интенсивного разрушения покрытия – раковин в зоне ниже мениска и показала значительно меньшую стойкость по сравнению с ожидаемой (планируемая стойкость 87 плавков). Для гильз производства фирмы КМЕ отмечена такая же самая

В процессе формирования заготовки в кристаллизаторе МНЛЗ в его углах корочка нарастает быстрее и раньше становится более прочной и твердой, чем у грани, вследствие двухмерного теплового потока, что является причиной интенсивного износа гильзы в углах на первых этапах за твердевания (рис.1 поз.1)

Примерно на уровне мениска и несколько ниже его сформировался ряд коротких трещин в покрытии. Видны две систем Установлено два типа таких трещин: в первой (рис.1 поз. 2) трещины идут по образующей стенки гильзы, во второй (рис.1 поз. 3) – по длине гильзы. Эти трещины отличаются характером развития, но наиболее вероятной причиной их появления можно считать термические деформации стенки, величина которых различна в продольном и поперечном направлениях.

Также на поверхности покрытия возникают достаточно протяженные (диаметром около 50 – 60 мм) участки разрушения (рис.1, поз. 4) и полосы каплевидных раковин (длиной от 5 до 10 мм, глубиной от 1 до 2 мм), вытянутые по ходу движения заготовки.

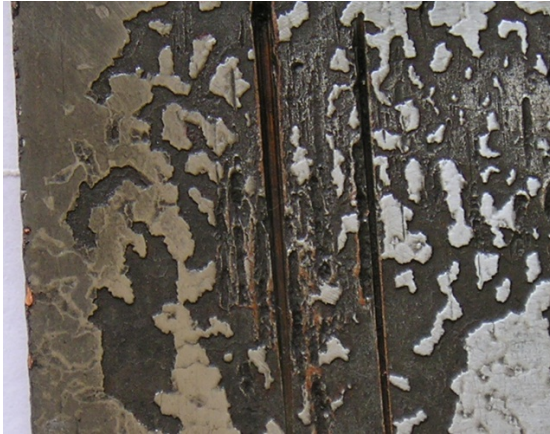
Аналогичные участки, но в меньшем количестве, наблюдали также и в гильзах производства КМЕ. В этих зонах покрытие гильзы постепенно утоньшается постепенно (рис.2,а), границы этих зон эрозии сглаженные, и на дальних стадиях разрушения большая часть покрытия обнажается до медной основы, но в отдельных местах фрагментарно сохраняется. С учетом постепенного характера развития, эти участки можно трактовать как зоны эрозионного разрушения.

С участками эрозионного разрушения связаны глубокие риски, которые, как видно из рис.2,а, проходят глубоко через покрытие и основной материал гильзы. Они возникали в районе подвода струи и распространялись вниз по ходу движения заготовки. Возможная причина их появления – застывшие капли стали на поверхности заготовки, которые оказывают абразивное воздействие на внутреннюю поверхность гильзы [3]. При низкой прочности сцепления покрытия и меди абразивные частицы прорезают покрытие, вызывая в нем сколы, а при выходе на прочное покрытие частица отваливается или истирается и риска быстро исчезает, так как твердость хрома заметно выше твердости стали. Если такая частица сразу попадает на качественное покрытие, при ее движении создаются последовательные зоны растяжения – сжатия, но хрупкого разрушения покрытия не происходит (рис.2, б).

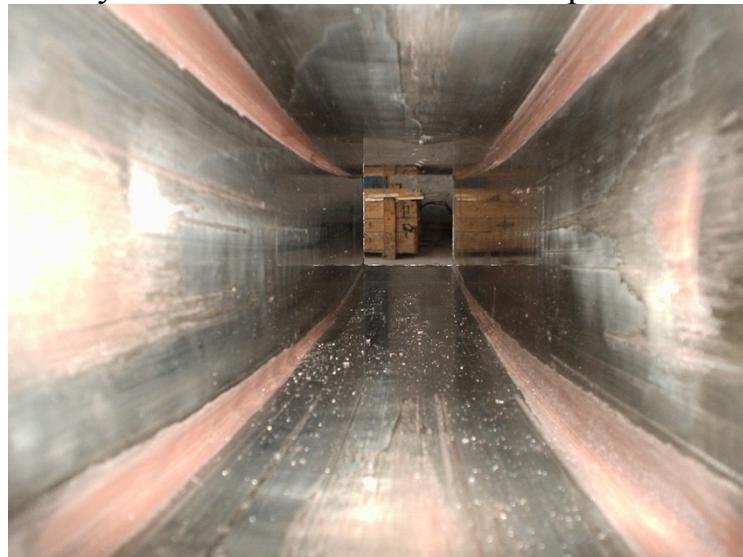
Рисунок 3 – Разрушение покрытия в многослойной гильзе при ее высокой стойкости

Явления износа (угловой, нижних граней) были выражены только при высокой стойкости гильзы. На рисунке 3 приведена поверхность многослойной гильзы производства фирмы «Kobelco», стойкость 780 плавов, с равномерным износом угловых областей. Износ на гранях не наблюдался.

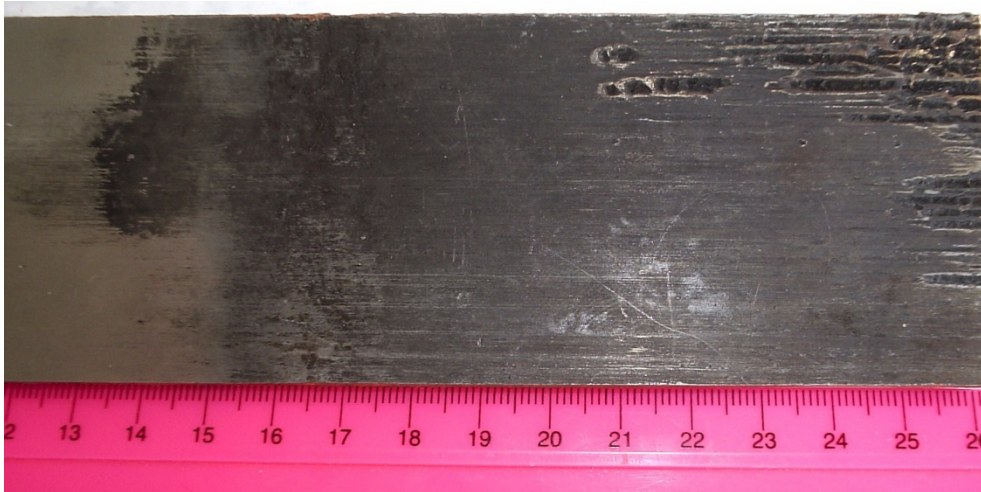
а - район мениска;

Осмотр поверхности большого количества гильз показал, что основным видом разрушения, встречающегося наиболее часто, является абразивный износ части покрытия (рис.4). При этом в верхней части гильзы (в районе мениска) происходит интенсивное окисление материала покрытия, что объясняется достаточно высокой температурой нагрева и агрессивным влиянием среды. В этой области видны глубокие риски, которые проходят сквозь все покрытие к медной основе. Форма рисок и характер их развития свидетельствует о том, что основные причины их возникновения связаны с трением заготовки о гильзу.

В процессе литья на этом участке образуются капли жидкого металла, которые привариваются к поверхности хромового покрытия. Это приводит к появлению так называемых адгезионных мостиков сварки [3]. Процесс

адгезионной сварки усиливается из-за давления стали на застывшую каплю.

Далее заготовка постепенно протягивается вниз и приварившийся участок отрывается с образованием язв на покрытии. Высокая температура в этой зоне приводит к тому, что процесс «сварка-отрыв» может повторяться несколько раз, пока на поверхности не образуется достаточно большой и крепкий выступ. Это вызывает последующий абразивный износ.

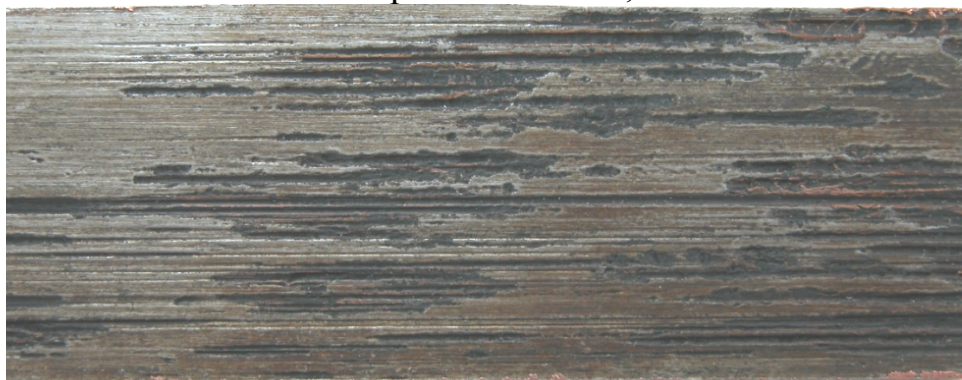
б - нижня часть гильзы;

В нижней части гильзы участков сварки в виде ямок не наблюдали. Здесь, как показано на рис.4, преобладает интенсивный абразивный износ. Риски имеют длину 50-100 мм, достаточно глубоки, однако скалывания хромового покрытия между ними не наблюдали (эта гильза выдержала около 200 плавов).

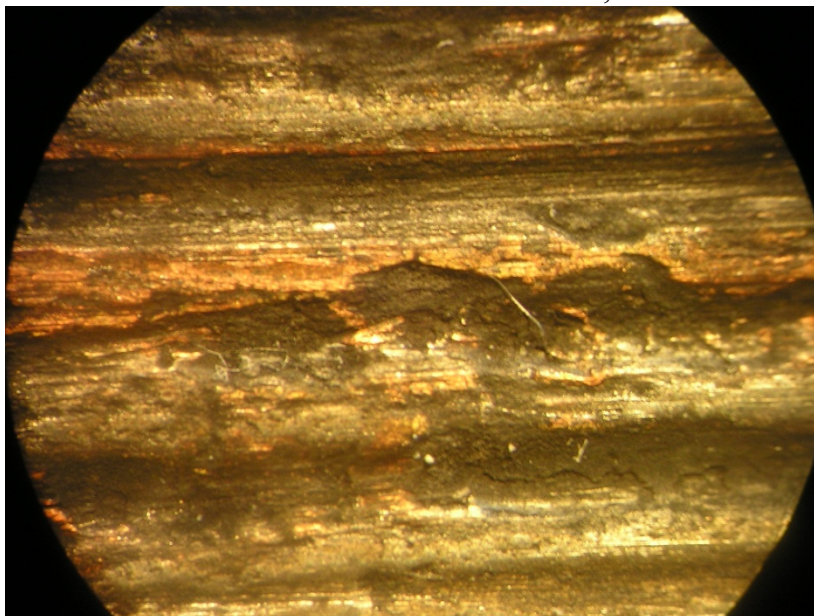
в – нижняя часть гильзы, увеличение x50;

При увеличении зоны износа в 50 раз показано, что поверхность трения достаточно ровная из-за абразивного действия корки, хотя на поверхности рисок в некоторых местах наблюдаются участки, забитые окалиной, и частично похожие на зону сварки (поверхность образца предварительно промывали спиртом).

Также видна тонкая медная стружка - это подтверждает возможность попадания стружки меди в поверхность заготовки. [4].
