Скрипник Т.В., к.т.н., Щербакова О.В.

АДІ ДВНЗ «ДонНТУ», м. Горлівка

ПРОБЛЕМИ ЕКСПЛУАТАЦІЇ ВОДОПРОПУСКНИХ ТРУБ АВТОМОБІЛЬНИХ ДОРІГ В ЗАПОРІЗЬКІЙ ОБЛАСТІ

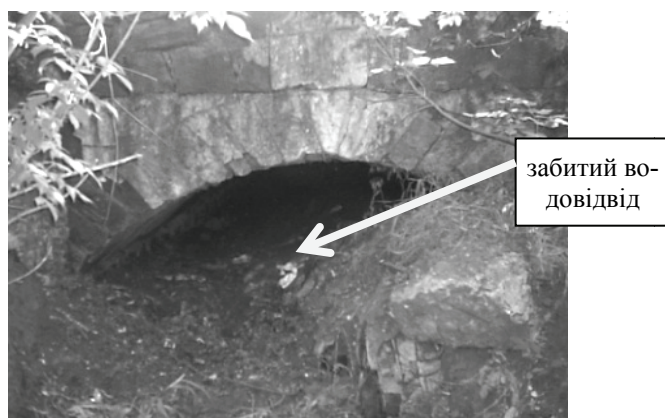
Рис. 1. Труба залізобетонна № 51, ПК95+360

З усіх труб, що знаходяться у незадовільному стані, тільки одна має прямокутну форму поперечного перетину (рис. 1) — № 51, а всі інші — круглу. Виявлено, що найбільш схильні до засмічення труби з круглою формою поперечного перетину.

Виконання цих заходів є необхідним для труб №№ 3, 6, 12, 14, 16, 18, 23, 25, 27, 51. Щодо усіх інших труб, то вони підлягають ремонту в залежності від ступеня руйнувань [5].

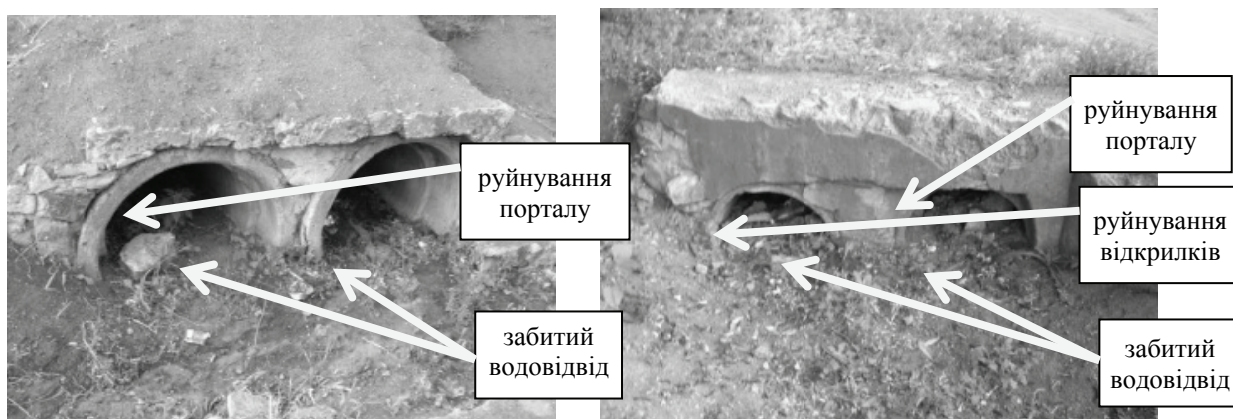
Рис. 2. Труба залізобетонна № 16 ПК37+750:

а) вхідний оголовок; б) вихідний оголовок

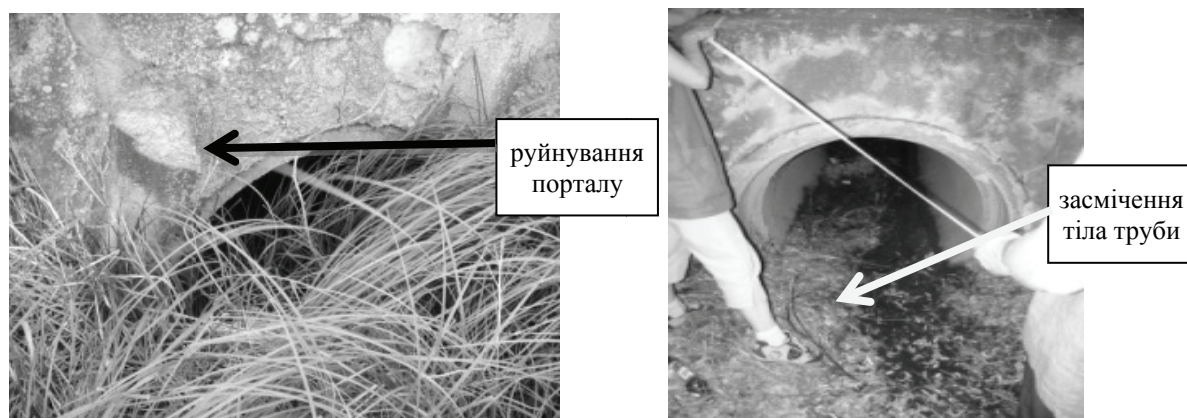
Рис. 3. Труба залізобетонна № 23 ПК49+820:

а) вхідний оголовок; б) вихідний оголовок

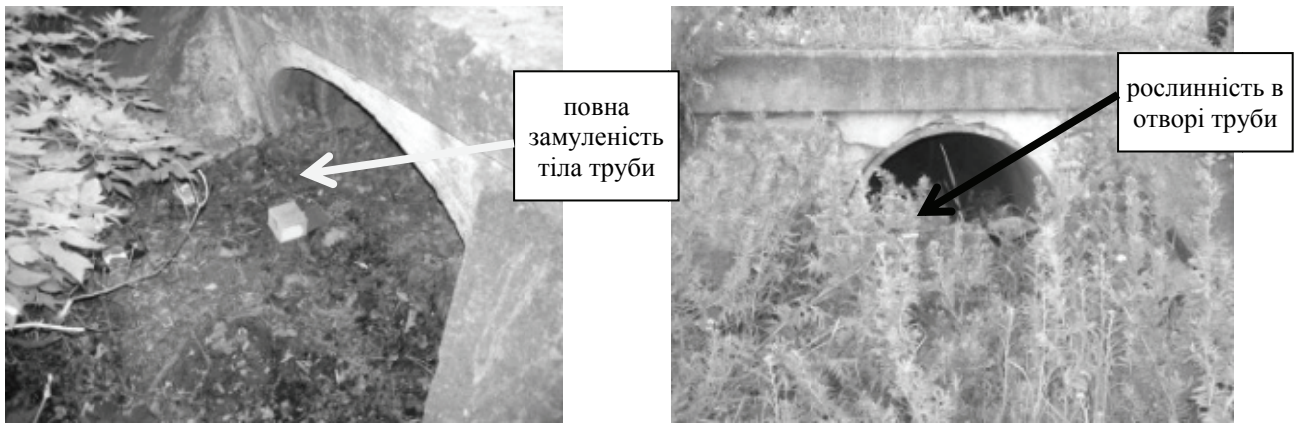
а) б)
Рис. 4. Труба залізобетонна № 25 ПК53+130:
а) вхідний оголовок; б) вихідний оголовок

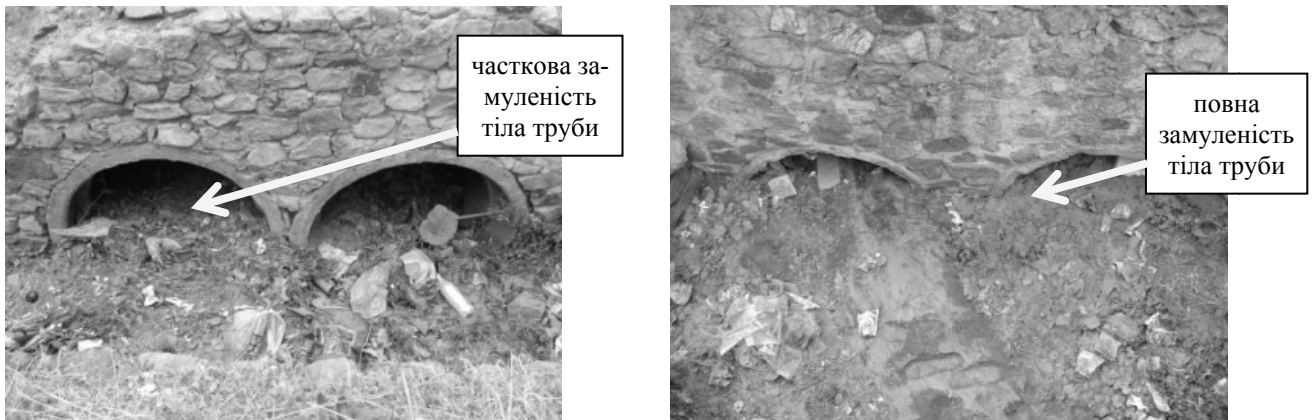
а) б)
Рис. 5. Труба залізобетонна № 13 ПК33+370:
а) вхідний оголовок; б) вихідний оголовок

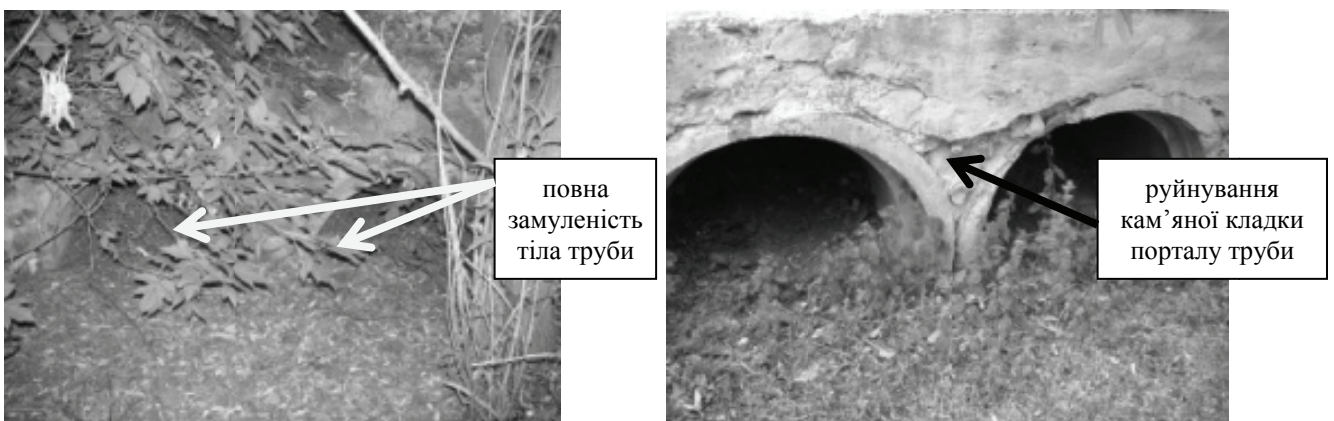
а) б)
Рис. 6. Труба залізобетонна № 27 ПК56+480:
а) вхідний оголовок; б) вихідний оголовок

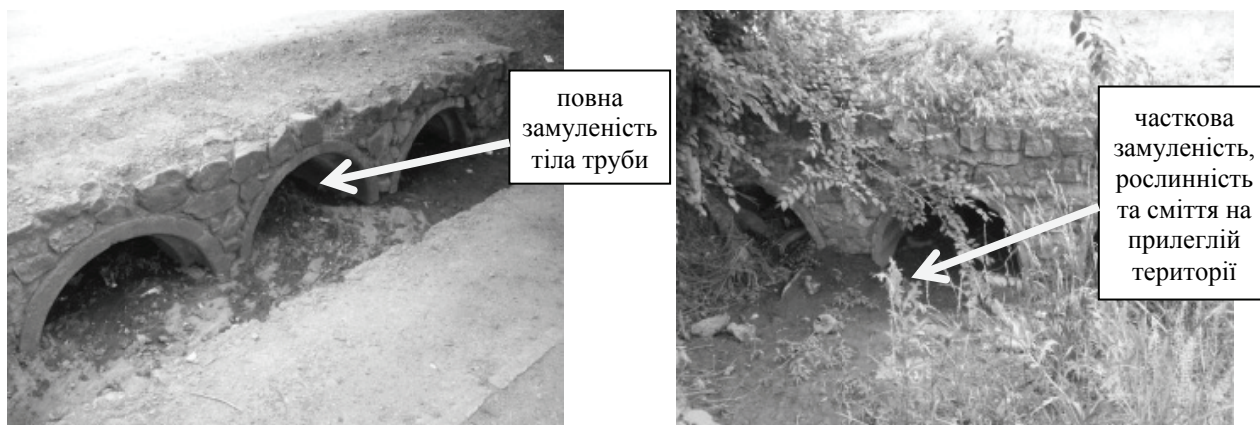
а) б)
Рис. 7. Труба залізобетонна № 14 ПК33+840:
а) вхідний оголовок; б) вихідний оголовок

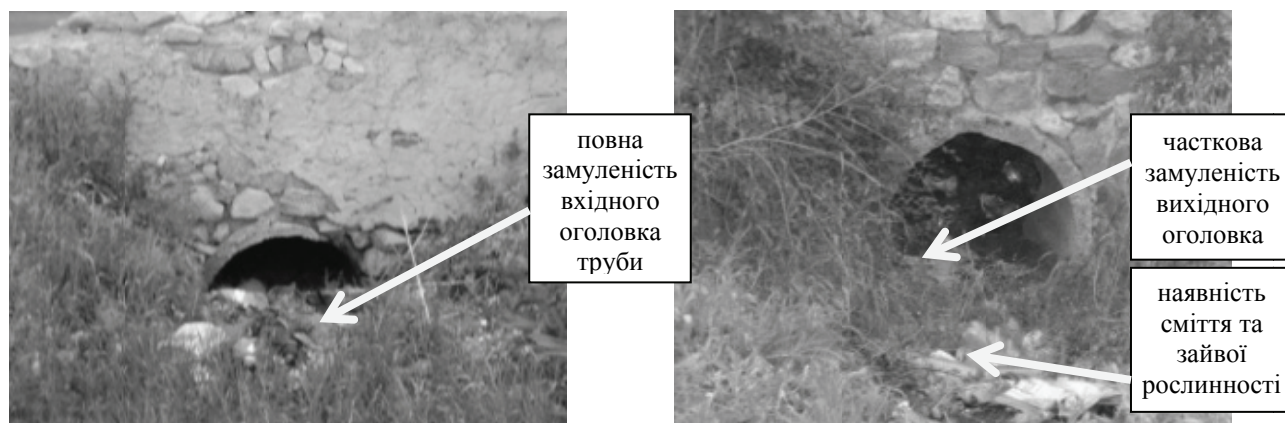
а) б)
Рис. 8. Труба залізобетонна №18 ПК41+200:
а) вхідний оголовок; б) вихідний оголовок

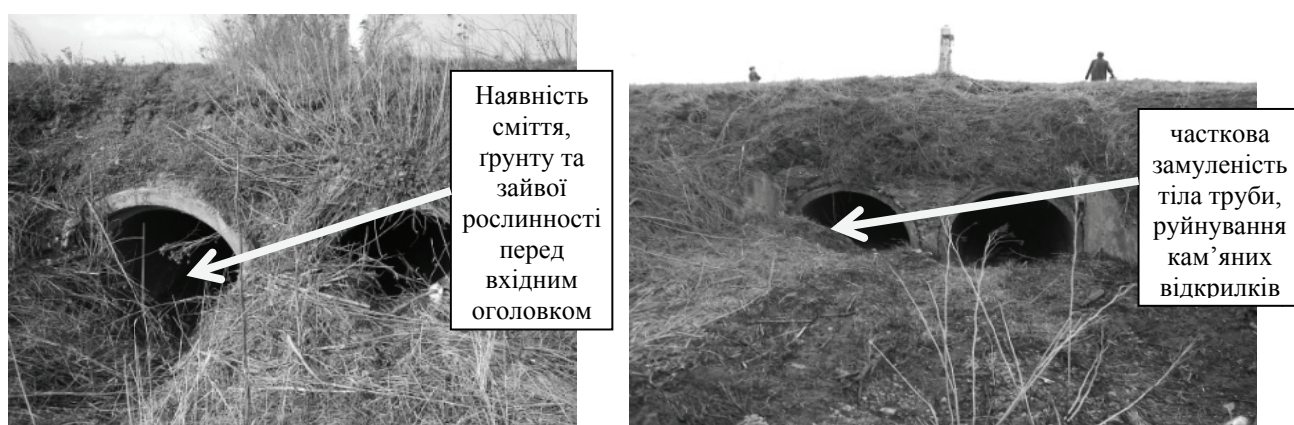
а) б)
Рис. 9. Труба залізобетонна №6 ПК11+848:
а) вхідний оголовок; б) вихідний оголовок

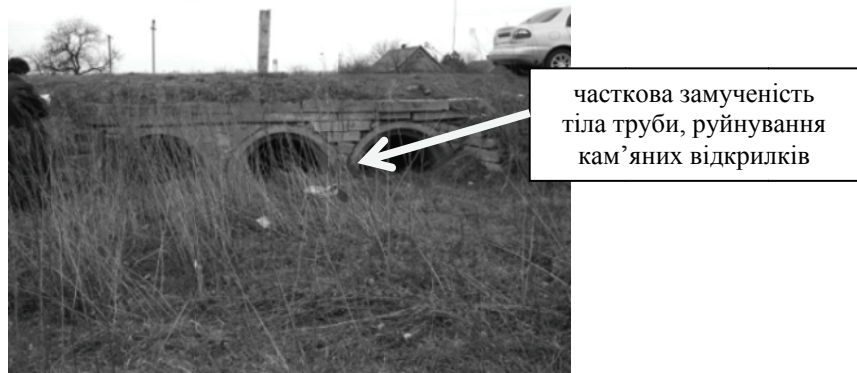
Рис. 10. Труба залізобетонна № 3, ПК7+338

часткова замуленість тіла труби, руйнування кам'яних відкрітків

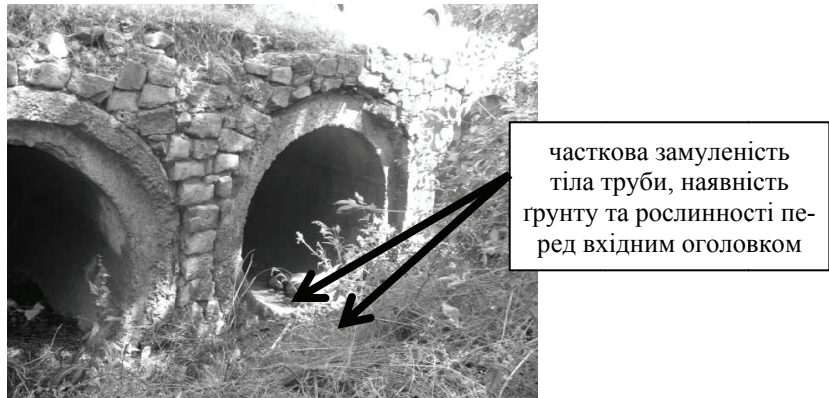
Рис. 11. Труба залізобетонна № 12, ПК31+400

часткова замуленість тіла труби, наявність ґрунту та рослинності перед вхідним оголовком

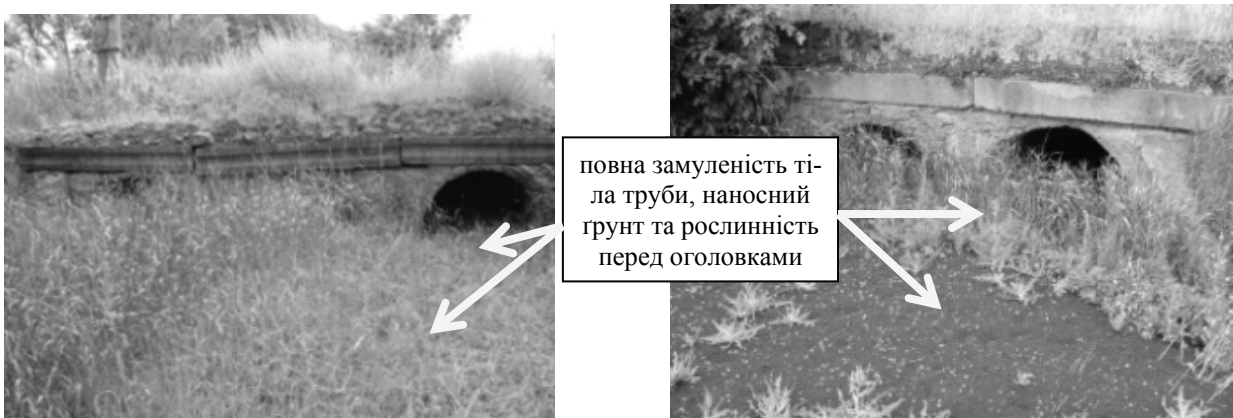
Рис. 12. Труба залізобетонна № 29 ПК57+480:

повна замуленість тіла труби, наносний ґрунт та рослинність перед оголовками

а) вхідний оголовок; б) вихідний оголовок
