ВЛИЯНИЕ УСЛОВИЙ ЭКСПЛУАТАЦИИ НА РАЗРУШЕНИЕ ГИЛЬЗ КРИСТАЛЛИЗАТОРОВ СОРТОВЫХ МНЛЗ

И.В.Лейрих (ДонНТУ, г. Донецк), Е. Ю. Жибоедов (ОАО «ЕМЗ», г. Енакиево)

Для кристаллизаторов сортовой высокоскоростной МНЛЗ с различным покрытием и конусностью, рассмотрены причины преждевременного снятия из эксплуатации и разрушения. Показано, что случаи низкой стойкости связаны с нарушениями технологии литья и небрежностью персонала. Высокая стойкость способствует повреждениям износогового типа и термоусталостным. В обычных условиях эксплуатации стойкость определяется конструкцией гильзы, в первую очередь покрытием. Геометрия профиля оказывает меньшее влияние. Наибольшую стойкость показали гильзы с трехслойным покрытием. Предложена классификация эксплуатационных дефектов и повреждения гильз.

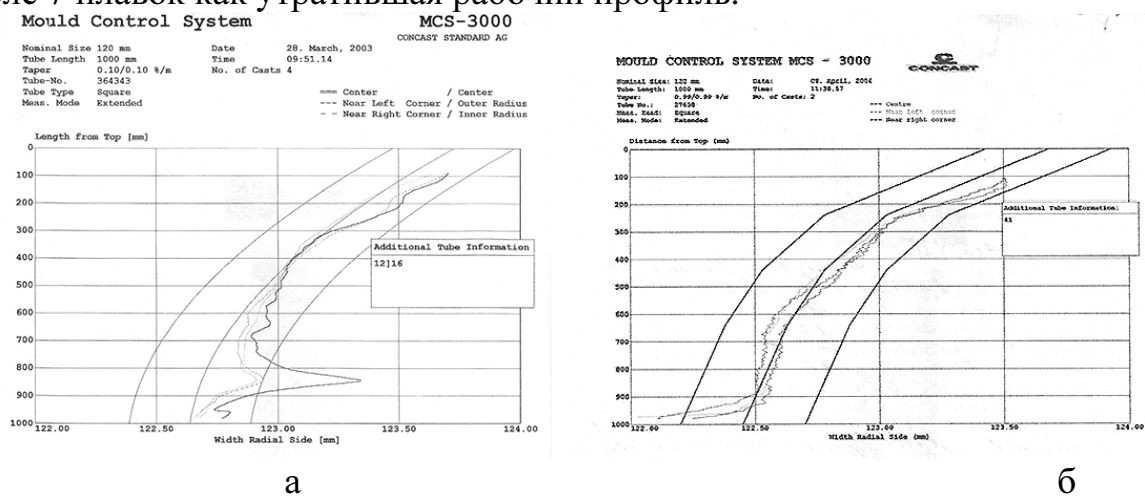
Например, заведение затравки без защитного колпака оператором МНЛЗ привело для профиля гильзы производства КМЕ к значительной (свыше 0,5 мм) деформации по радиальным граням на уровне 850 мм от верхнего торца гильзы (рис. 1, а) и гильза была снята из эксплуатации после 16 плавов. Уменьшение геометрических размеров гильзы свыше 0,1 мм с уровня от 850 мм до 1000 мм от верхнего торца гильзы – дефект «утяжка», который получается из-за поджима гильзы нижней крышкой кристаллизатора с уплотнением при большой конусности гильзы на этом участке или при жесткой ее фиксации в обечайке центрирующими винтами (рис. 1, б). Эти дефекты фиксируются только при контроле профиля измерительной системой и практически не видны при визуальном осмотре. Гильза производства «ЕМ» была выведена из эксплуатации с таким дефектом после 7 плавов как утратившая рабочий профиль.

Рисунок 1 – Деформация профиля при заведении затравки без защитного колпака (а) и утяжка гильзы в нижней части (б)

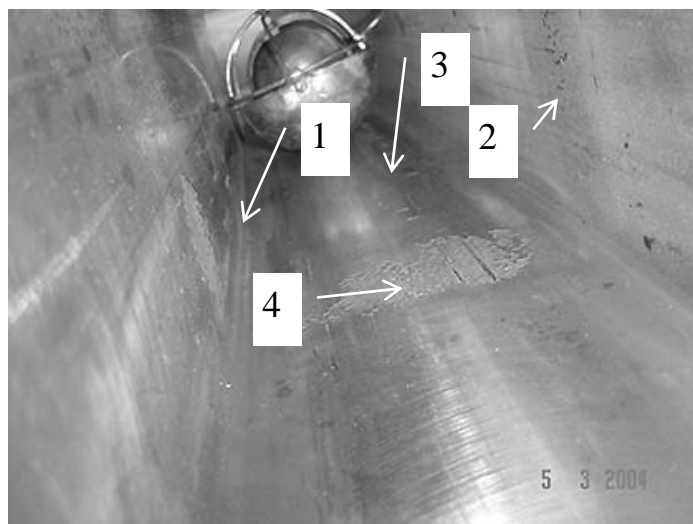
На рис. 2 показана внутренняя рабочая поверхность гильзы производства КМЕ после 123 плавов. Видно, что хромовое покрытие светлое, без видимых следов окисления, но в районе максимального термического нагружения обнаруживается ряд дефектов.

Рисунок 2 – Разрушение хромового покрытия гильзы

Угловой износ еще практически отсутствует, в покрытии появляются относительно короткие участки износа неравномерной ширины, возникающие в углах гильзы примерно на 5–7 см ниже линии мениска (поз.1). Можно отметить несимметричность появления этих участков относительно граней гильзы.

Примерно на уровне мениска и несколько ниже его сформировался ряд коротких трещин в покрытии. Видны две системы таких трещин: в первой (поз. 2) трещины идут по образующей стенки гильзы, во второй (поз. 3) – по длине гильзы. Эти трещины отличаются характером развития, но вероятной причиной их появления можно считать термические деформации стенки, величина которых различна в продольном и поперечном направлениях.

На поверхности покрытия возникают достаточно протяженные (диаметром около 50 – 60 мм) участки разрушения покрытия (поз. 4) и полосы каплевидных раковин (длиной от 5 до 10 мм, глубиной от 1 до 2 мм), вытянутые по ходу движения НЛЗ. Аналогичные участки, но в меньшем количестве, наблюдали также и в гильзах производства «ВНИИМЕТМАШ» (стойкость – 87 плавов).

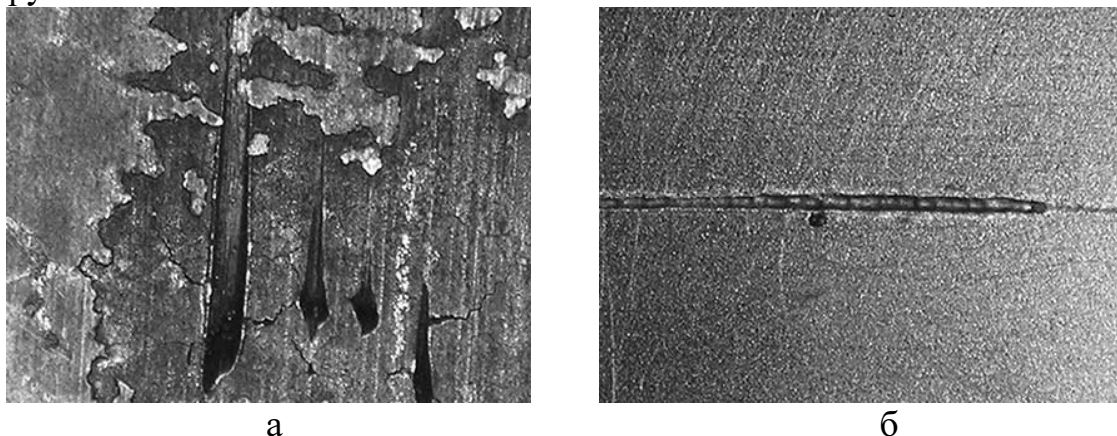
В этих зонах покрытие утоняется постепенно, участками (рис. 3,а).

Границы участков сглаженные, и на дальних стадиях разрушения большая часть покрытия обнажается до медной основы, но в отдельных местах еще сохраняются фрагменты хромового покрытия. С учетом постепенного характера развития, эти участки можно трактовать как зоны эрозионного разрушения.

Рисунок 3 – Разрушение покрытия в участках эрозии (а) и абразивного действия поверхности заготовки

Металлографические исследования показали, что одной из причин их возникновения является недостаточная прочность сцепления хромового покрытия с медной основой [4]. Образование таких участков провоцирует зависание заготовки в кристаллизаторе, сцепление заготовки с покрытием и отрыв ее от покрытия при начале движения. Большая и неравномерная толщина покрытия вызывает образование значительных напряжений и нарушение контакта на границе раздела медь-хром, что в свою очередь, вызывает неравномерность теплоотвода и перегрев с растворением и испарением покрытия. Например, в гильзах КМЕ, в которых возникали участки эрозионного разрушения, толщина покрытия изменялась от 150 до 200 мкм (1,8 – 2,5 % от толщины медной стенки гильзы). Эти дефекты не проявлялись в гильзах с толщиной покрытия менее 100 мкм производства «Kobelco» Японии.

С участками эрозионного разрушения связаны глубокие риски, которые, как видно из рис.3,а, проходят глубоко через покрытие и основной материал гильзы. Они возникали в районе подвода струи и распространялись вниз по ходу движения заготовки. Возможная причина их появления – застывшие капли стали на поверхности заготовки, которые оказывают абразивное воздействие на поверхность кристаллизатора. При низкой прочности сцепления покрытия и меди абразивные частицы прорезают покрытие, вызывая в нем сколы, а при выходе на прочное покрытие частица отваливается или истирается и риска быстро исчезает (твердость хрома заметно выше твердости стали). Если такая частица сразу попадает на качественное покрытие, при ее движении создаются последовательные зоны

растяжения – сжатия, но хрупкого разрушения покрытия не происходит (рис. 3,б).

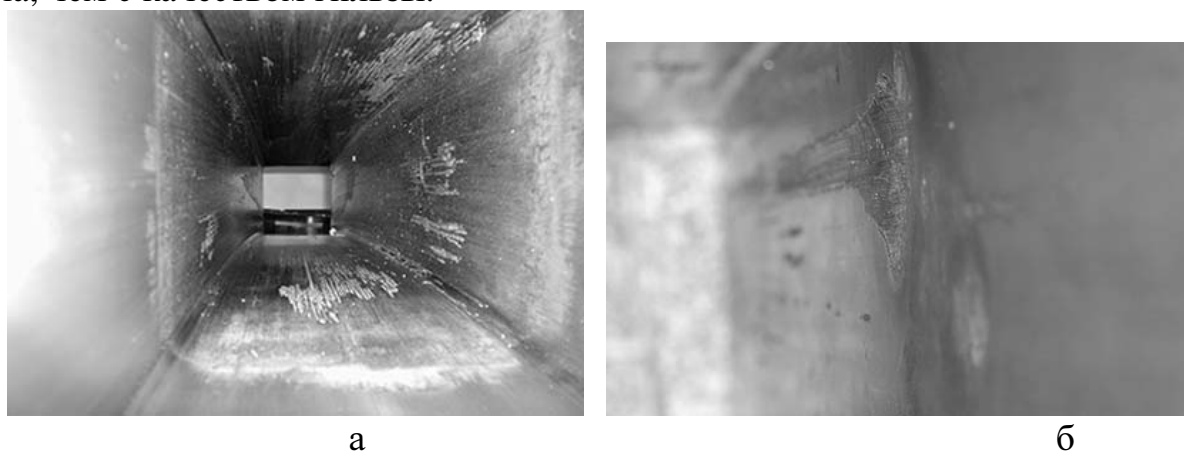
Эти риски заметно отличаются от относительно неглубоких (от 1 до 2 мм глубиной) и более длинных раковин и задиров, возникающих на рабочей поверхности гильзы вследствие абразивного или режущего действия клиновидными языками «поясов» непрерывно-литой заготовки, а также сбоями в работе механизма качания кристаллизатора (рис. 4, а). Как видно, в этом случае риски возникают на большем расстоянии от мениска и представляют систему большого числа параллельных линий. Приведенная на рис. 4, а гильза производства ВНИИМЕТМАШ была снята после 187 плавов, образование такого дефекта скорее связано с небрежностью персонала, чем с качеством гильзы.

Рисунок 4 – Разрушение покрытия из-за сбоев в работе механизма качания кристаллизатора

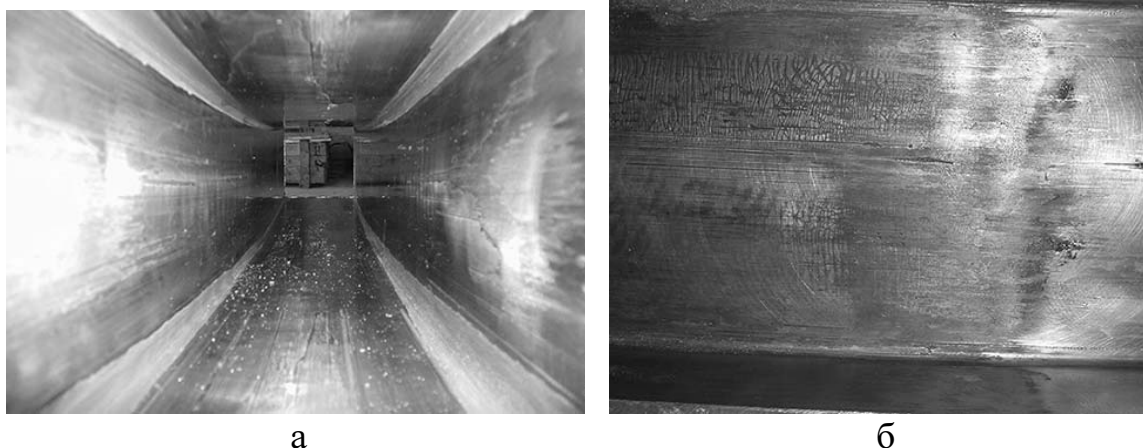
Явления износа (угловой, нижних граней) были выражены только при высокой стойкости гильзы. На рис. 5, а приведена поверхность многослойной гильзы производства фирмы «Kobelco», стойкость 780 плавов, с равномерным износом угловых областей. Износ на гранях не наблюдался.

В районе мениска при большом числе плавов развивалась сетка разгара, вызванная процессами термической усталости (рис. 5, б). Эти гильзы эксплуатировались без видимых нарушений технологического процесса непрерывного литья и показали ожидаемо высокую стойкость. Такие же гильзы, эксплуатировавшиеся с нарушением технологии, имели более низкую стойкость (см. табл. 2).

Рисунок 5 – Разрушение покрытия в многослойной гильзе при ее высокой стойкости
