РЕЗУЛЬТАТЫ НАБЛЮДЕНИЙ ЗА ДЕФОРМАЦИЯМИ И ПОВРЕЖДЕНИЯМИ ЗДАНИЯ В СЛОЖНЫХ УСЛОВИЯХ ЭКСПЛУАТАЦИИ

В соответствии с этими документами для разработки мер по предупреждению, возникновению новых и предотвращению развития существующих повреждений необходимо однозначное определение причин их возникновения. Наиболее эффективным средством выявления этих причин являются инструментальные наблюдения за перемещением конструкций стен, фундаментов и их оснований. Ниже приводятся результаты подобных наблюдений за Деформациями конструкций учебного корпуса №3 ДонНТУ.

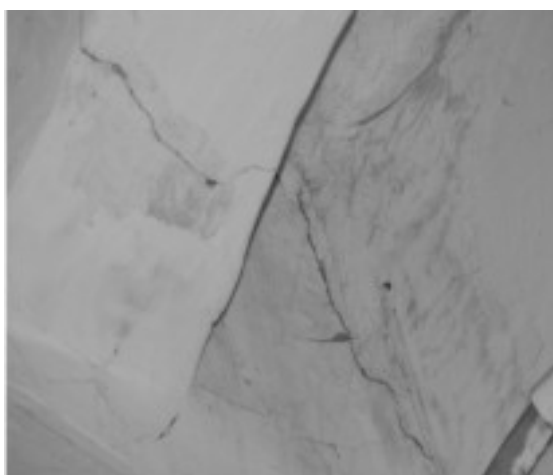
Южная часть здания 3-го учебного корпуса. Натурное освидетельствование подвальной части показало, что балки перекрытия получили повреждения в виде поперечных трещин (рис. 1) раскрытием более 3 мм. Трещины расположены в приопорных участках балок. В 2000 году было выполнено усиление этих балок с зачеканкой трещин и ремонт помещений. После этого под конструкциями усиления дальнейшего раскрытия зачеканенных трещин наблюдать не представлялось возможным.

На первом, втором и третьем этажах балки перекрытия имеют также трещины, раскрытием до 0,5 мм, расположенные в приопорных зонах, аналогично трещинам балок перекрытия подвала.

Рис. 1. Трещина приопорного участка балки перекрытия в подвале южной части здания

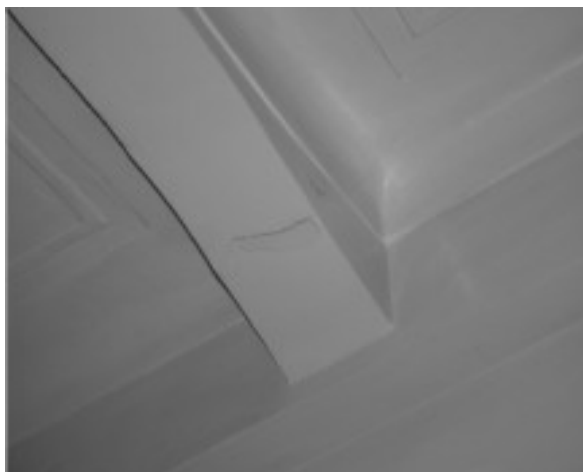
Конструкции центральной части. В подвальной части зафиксированы поперечные трещины раскрытием 3-5 мм. В помещении кафедры «Полезных ископаемых и экологической геологии», на втором этаже в приопорных участках балок перекрытий зафиксированы трещины раскрытием более 3мм. Плиты перекрытий также имеют трещины, расположенные параллельно главной балке раскрытием до 3 мм. На третьем этаже также зафиксированы поперечные трещины в балках (рис. 2) и плитах перекрытий раскрытием до 0,3 мм. Во внутренних, наружных стенах имеются трещины раскрытием ~1,0мм.

Рис. 2. Трещина приопорного участка балки перекрытия 2-го этажа центральной части здания

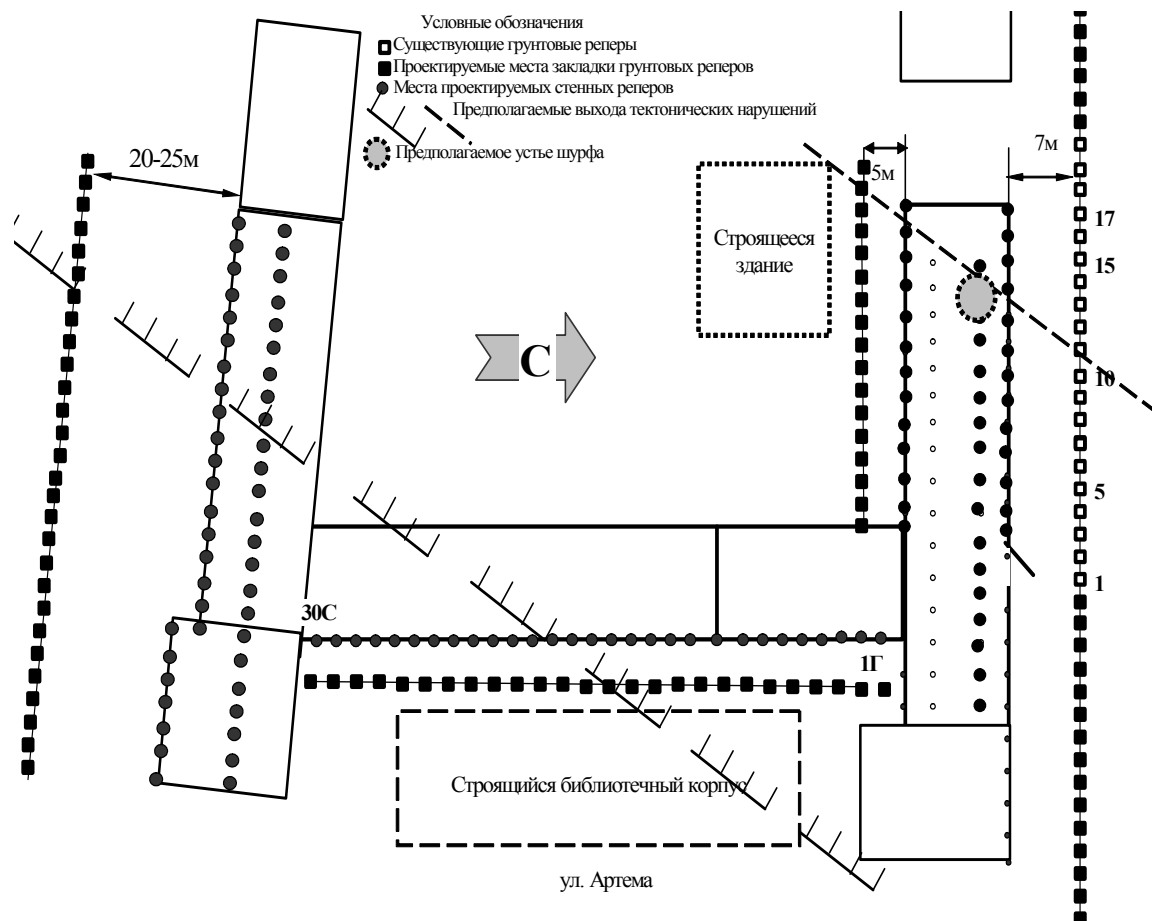
Как следует из таблицы 1, в каждой части здания повреждения могут возникнуть по нескольким причинам. Для однозначного выявления причин повреждений были заложены стенные реперы по фасаду центральной части и линия грунтовых реперов⁴ на расстоянии 7-ми метров вдоль этого фасада⁵ (рис. 3). Кроме того, были проводились наблюдения на сохранившиеся остатки линии грунтовых реперов, заложенных вдоль северного фасада здания по ул. Ватутина. Эта линия реперов была заложена для наблюдений за деформациями земной поверхности при проведении очистных выработок шахты им. М.И. Калинина. Проводились также наблюдения за полом первого этажа северного крыла (рис. 3), а также гравиметрические наблюдения над устьем шурфа.

Рис. 3. Схема расположения существующих и проектных реперов вокруг корпуса №3 ДонНТУ

Дальнейшие работы по уточнению причин повреждений конструкций южного крыла корпуса возможны после расширения специальной наблюдательной станции, согласно проекту, предложенному на рисунке 3.

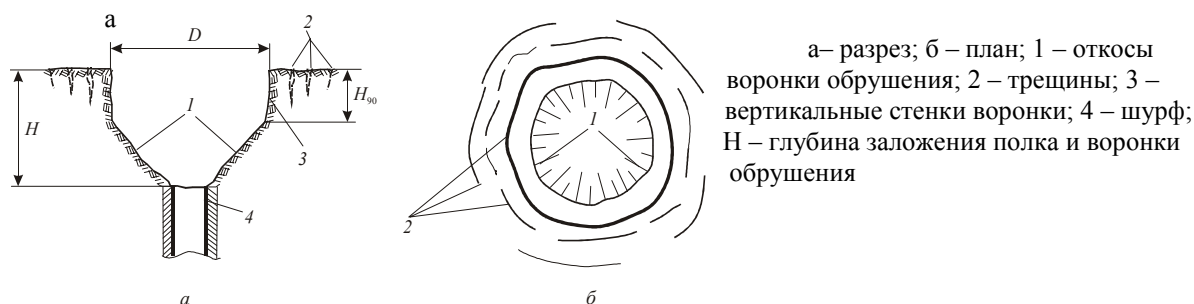
Характерной особенностью повреждений земной поверхности над старыми вертикальными вскрывающими выработками (шурфами) является возможное образование над устьем локальной воронки обрушения (рис. 4) или провала.

Такие воронки угрожают безопасной эксплуатации зданий и сооружений, расположенных в непосредственной близости или над устьем вертикальной выработки.

Рис. 4. Схема провалов над вертикальной выработкой

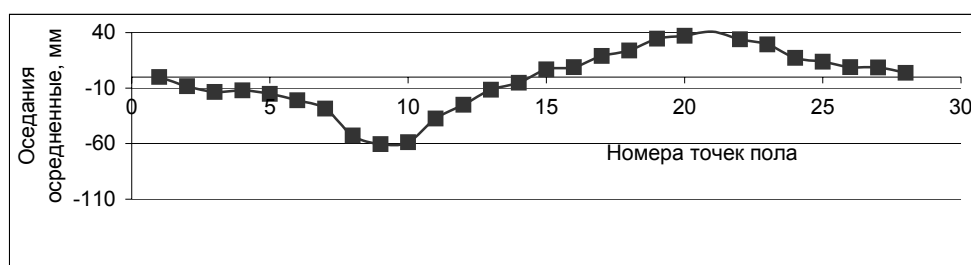
По результатам нивелирования в коридоре 1-го этажа северного крыла корпуса построен профиль пола (рис. 5). Из этого профиля следует, что в двух местах имеется нарушение горизонтальности пола.

Рис. 5. Профиль пола 1-го этажа северного крыла здания

Первое место находится между точками 4-8. В этом месте расположены санузлы, из сетей которых возможны утечки воды и замачивание основания, что могло привести к локальным просадкам фундаментов.

Второе место начинается от точки 21 и простирается в сторону точки 30, где по предположениям находятся устье старого шурфа и выход под наносы тектонического нарушения. Такое оседание согласуется с отрицательными аномалиями силы тяжести, зафиксированными гравиметрическими наблюдениями (рис. 6). Это подтверждает наличие в основании менее плотного материала засыпки шурфа, что дает дополнительное основание утверждать о наличии устья шурфа именно под коридорной частью здания.

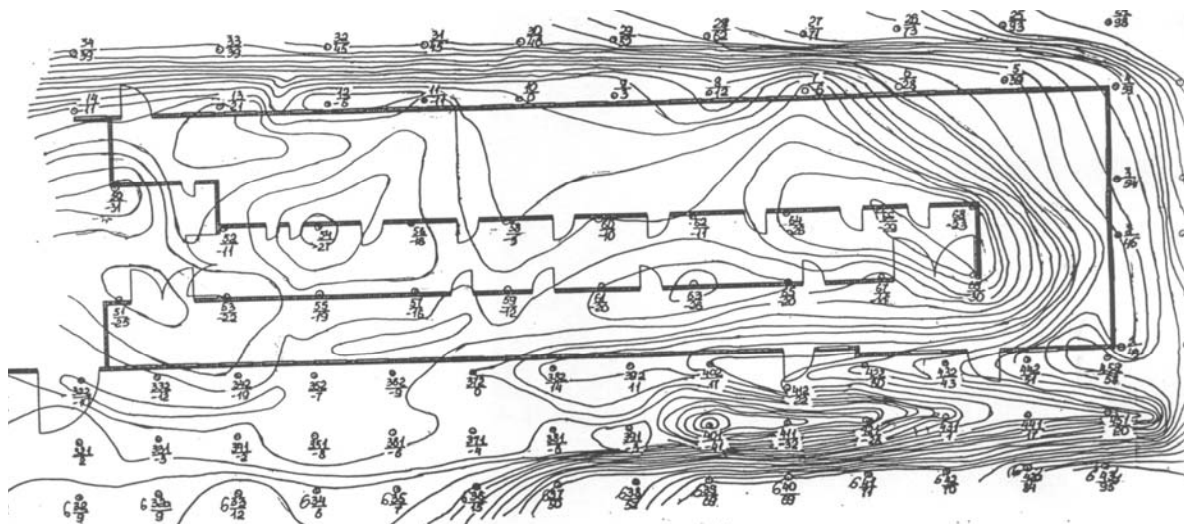
Рис. 6. Изоаномалы вокруг северного крыла здания (через 0,1 мг).

Гравиметрические наблюдения показали также аномалию силы тяжести за стенами здания, вытянутую вдоль его продольной оси здания и улицы Ватутина. Происхождение этой аномалии установить не представилось возможным. Для выявления причин возникновения этой аномалии целесообразно заложить здесь дополнительные реперы.

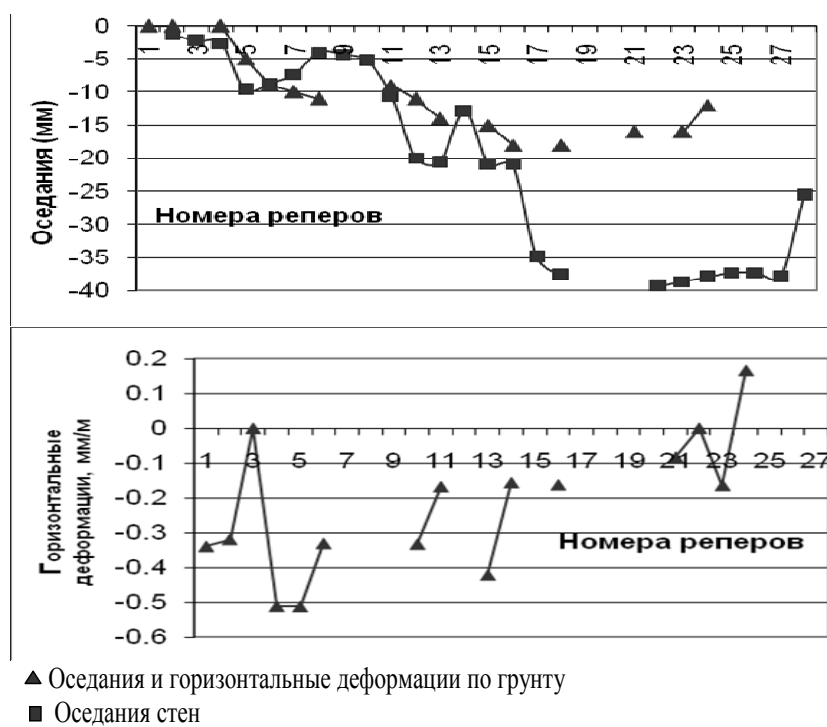
Рис. 7. Оседания и горизонтальные деформации стен и грунта вдоль фасада по ул. Артема

Регулярное замачивание грунта основания из-за разрушения отмостки или из-за отсутствия водосточных труб, надстройка мансарды не могли привести к подобным оседаниям, так как эти причины могут вызвать оседания по всей длине стены, а не только северной части. Однозначное выявление причин неравномерного оседания

этой части здания возможно после восстановления линии грунтовых реперов и проведения наблюдений по восстановленной линии.
