Л. Н. Морозова, канд. техн. наук, В. В. Пархоменко, О. Л. Пархоменко

Автомобильно-дорожный институт

СОВРЕМЕННОЕ СОСТОЯНИЕ И ПЕРСПЕКТИВЫ ВОССТАНОВЛЕНИЯ ВЗОРВАННЫХ МОСТОВ И ПУТЕПРОВОДОВ Г. ГОРЛОВКИ

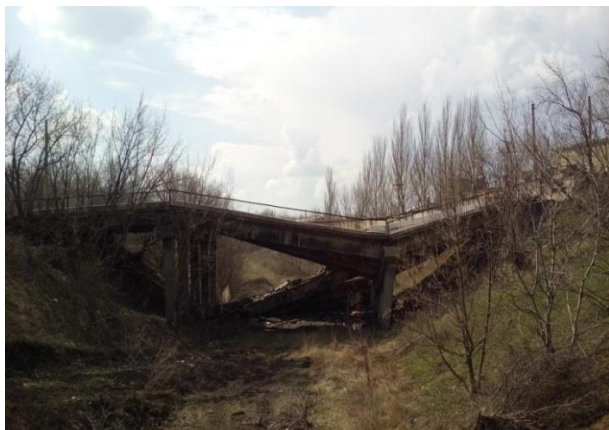
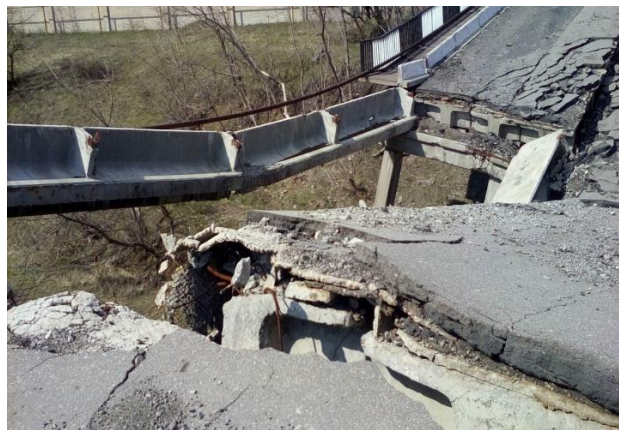
Рисунок 1 – Повреждение несущих элементов сооружения

Обрушение двух пролетных строений произошло в результате подрыва стоек промежуточной опоры (рисунок 1). Опора полностью разрушена и при восстановлении должна быть замена. Другие опоры имеют повреждения и требуют ремонта.

Балки уцелевшего пролетного строения получили повреждения приопорных участков плиты и могут быть отремонтированы. Балки обрушившегося центрального пролетного строения не пригодны к восстановлению, а балки крайнего провисшего пролетного строения частично могут быть отремонтированы после разборки, тщательного обследования и последующего испытания статической и динамической нагрузкой. Комплекс проезжей части необходимо восстанавливать полностью.

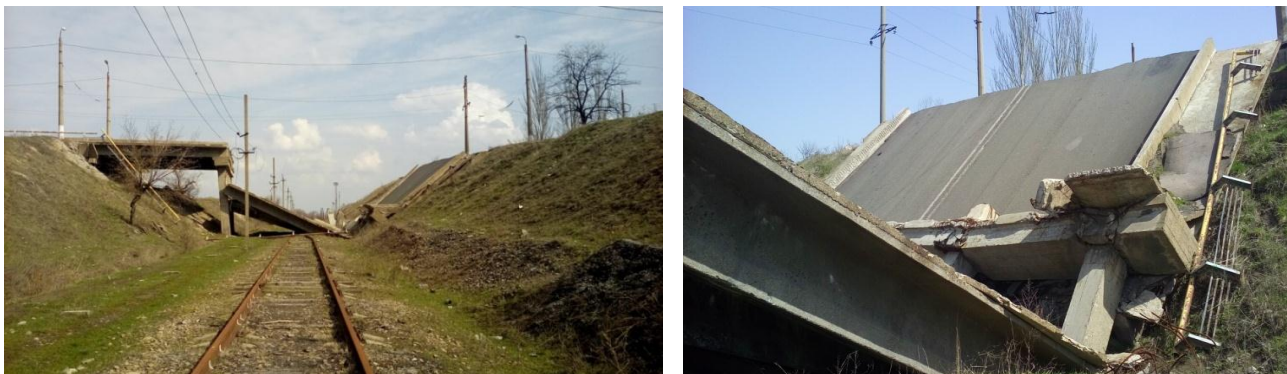
Рисунок 2 – Повреждение несущих элементов сооружения

Обрушение пролетных строений произошло в результате подрыва стоек промежуточной опоры, которая полностью разрушена (рисунок 2). Сохранившаяся при обрушении вторая промежуточная опора получила деформации крена от навала центрального пролета. В основании стоек образовались поперечные трещины раскрытием до 8–10 мм. Ремонт опоры возможен только после демонтажа опирающегося пролета или передачи нагрузки от него на временную опору.

При осмотре разрушенных пролетных строений было установлено, что 30 % балок получили повреждения в виде разрыва стыковых накладок полудиафрагм и нарушения целостности элементов, имеются трещины, отсекающие плиту от ребра и трещины в растянутой зоне. Отремонтировать повреждения не представляется возможным.

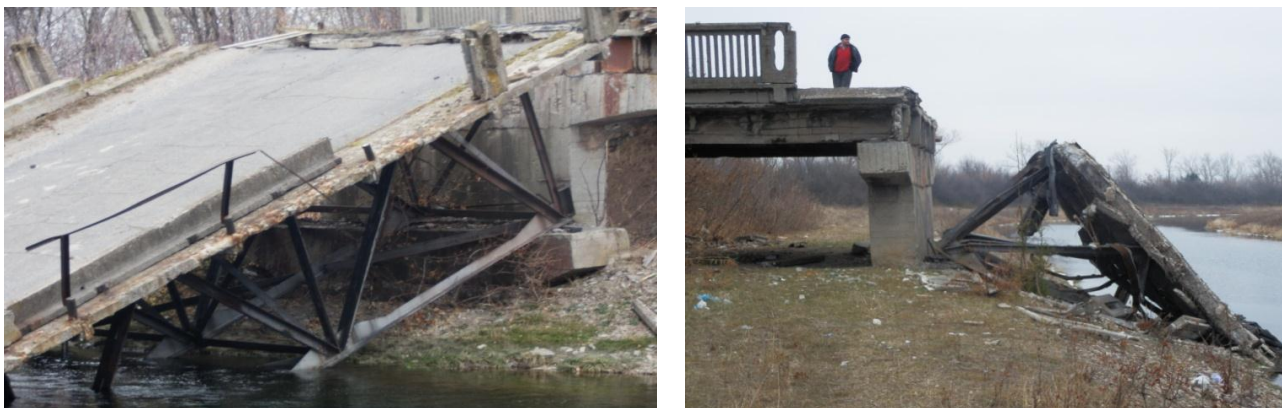
Рисунок 3 – Повреждение несущих элементов моста

Мост трехпролетный, балочно-разрезной системы с комбинированными пролетными строениями. Крайние пролетные строения балочные железобетонные, центральный пролет – сквозная металлическая ферма с монолитной железобетонной плитой проезжей части. В результате подрыва нижних поясов фермы пролет обрушился в русло канала (рисунок 3).

Опоры моста не получили повреждений и могут быть использованы при восстановлении. Крайние пролетные строения не имеют значимых повреждений, кроме комплекса проезжей части, и пригодны к восстановлению. Центральный пролет необходимо проектировать и строить полностью.

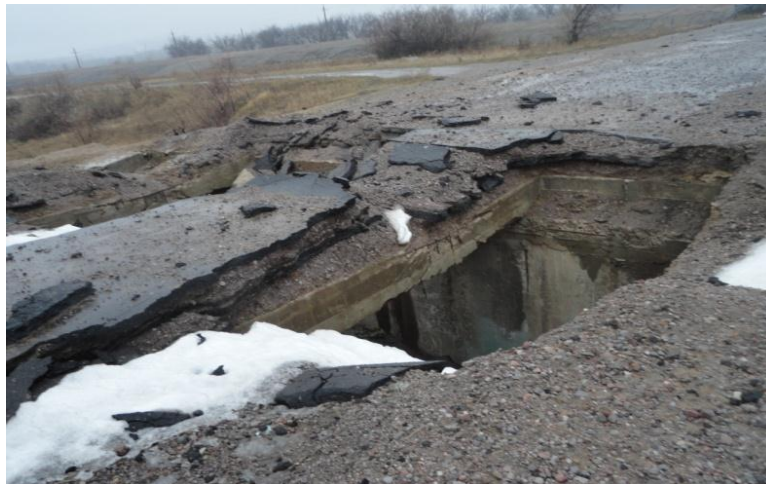
Рисунок 4 – Повреждение несущих элементов сооружения

При взрыве были разрушены все плиты пролетного строения, часть из которых обрушилась на водовод, часть получила повреждения, отремонтировать которые не представляется возможным (рисунок 4). Необходим демонтаж и полная замена пролетного строения.

Опоры моста не получили повреждений, влияющих на их несущую способность и могут быть использованы при восстановлении.

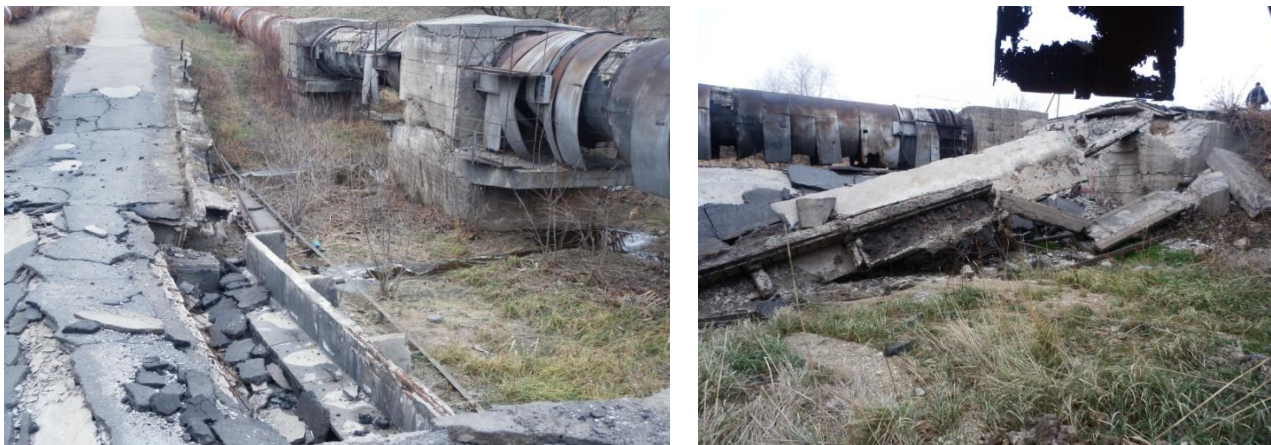
Рисунок 5 – Повреждение несущих элементов сооружения

При взрыве были повреждены обе промежуточные опоры и обрушились опирающиеся на них пролетные строения (рисунок 5). Повреждения получили все балки, были разрушены полудиафрагмы, плита проезжей части, часть рабочей арматуры ребер оборвана. Бетон вокруг арматуры отслоился и раскрошился. Выполнить качественный ремонт и восстановить целостность конструкций невозможно. Необходима полная перестройка сооружения.

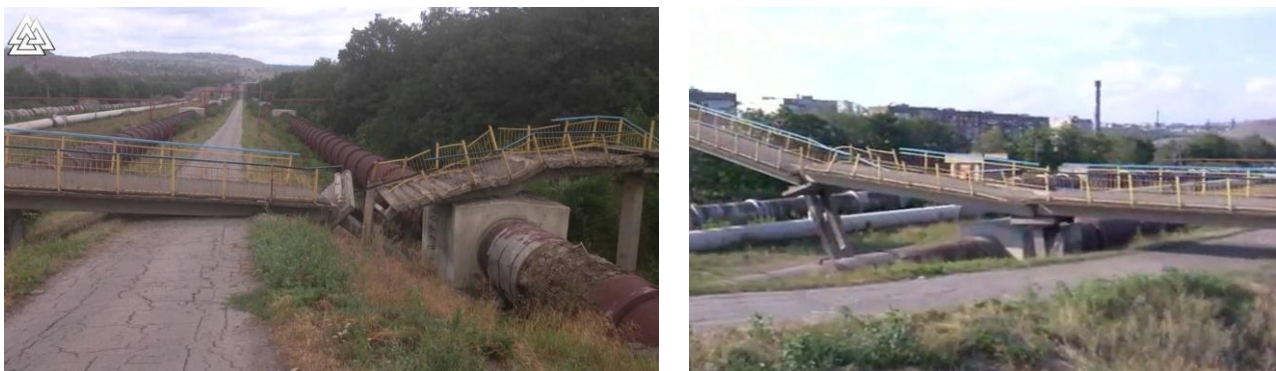
Рисунок 6 – Повреждение несущих элементов сооружения

При взрыве были разрушены две промежуточные опоры, после чего пролетные строения и часть косоуров заблокировали проезд по участку инспекторской дороги и обрушились на действующий водовод (рисунок 6).

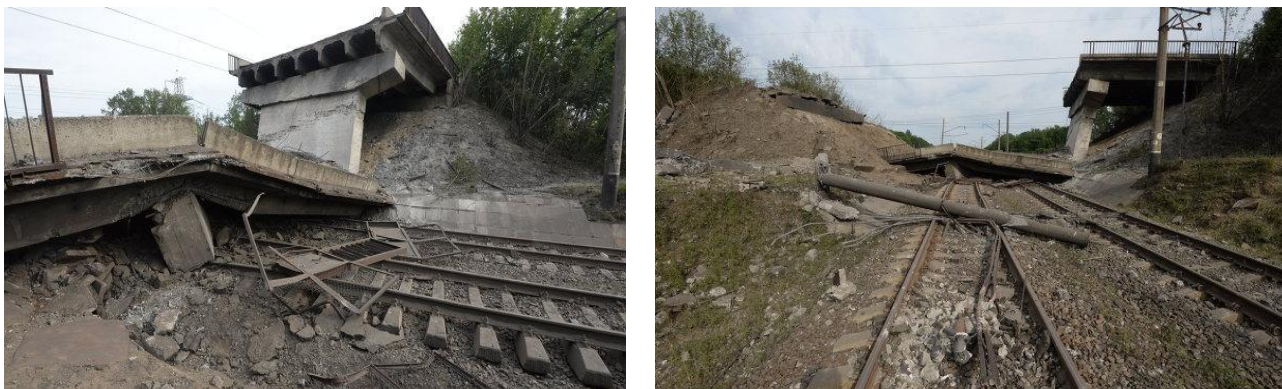
Рисунок 7 – Повреждение несущих элементов путепровода

При взрыве были полностью разрушены два пролетных строения и промежуточная опора (рисунок 7). Другая промежуточная опора получила повреждения в уровне фундамента и наклонена в сторону сохранившегося крайнего пролета. Дальнейшее ее использование невозможно. Балки необрушившегося пролетного строения имеют повреждение приопорных

участков, вертикальные трещины в ребрах, сколы бетона и т. д. Доступа к разрушенному мосту в настоящее время нет.

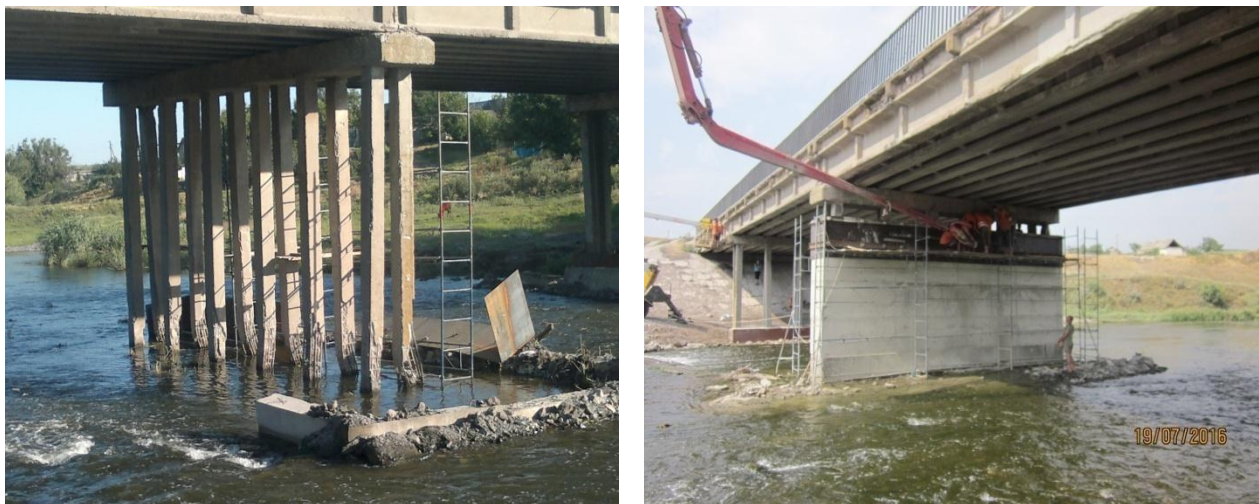
Рисунок 8 – Пример капитального ремонта поврежденной при взрыве опоры моста

Примером восстановления поврежденных несущих конструкций может быть ремонт разрушенной взрывом в 2015 году промежуточной опоры моста через р. Кальмиус на автомобильной дороге Донецк-Новоазовск (рисунок 8).

Стоимость капитального ремонта опоры составила 6 млн рос. рублей, полное переустройство оценивалось в 30 млн рос. рублей. Экономия очевидна.
