## ОБОСНОВАНИЕ РИСКОВ, ВОЗНИКАЮЩИХ ПРИ РАЗМЕЩЕНИИ РЕСТОРАНОВ В ЖИЛЫХ ЗДАНИЯХ

**Л.В. Чайка, Н.Ю. Шевченко**

Донецкий национальный технический университет

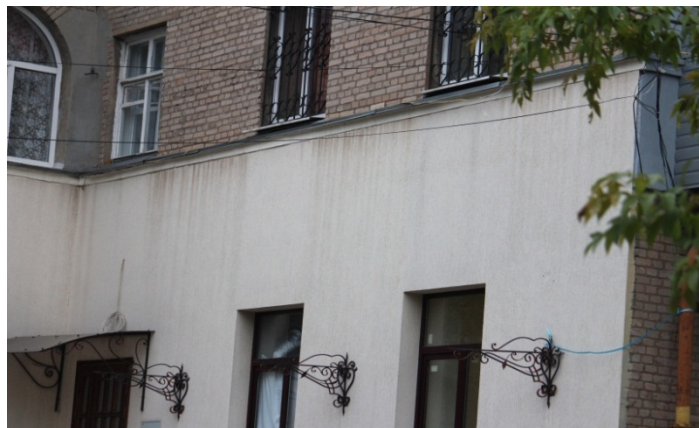
Тем не менее, обследование внешнего вида оконных проёмов квартир и балконов, со стороны которых установлена дымовая труба печи, показало наличие коррозии оцинкованных откосов и потеков грязно-бурого цвета, налёт сажи, а также жалобы жильцов на невозможность естественного проветривания жилых комнат в связи с запахом угарного газа и готовящейся пищи (рис. 1).

Рисунок 1 – Последствия влияния выбросов на внешний вид здания

Несмотря на то, что цинковое покрытие относится к анодным покрытиям, образующиеся грязно-бурые потеки являются результатом коррозии стали, поскольку оксиды азота и серы создают кислую среду во влажном воздухе, и вторичные процессы протекают по схеме:

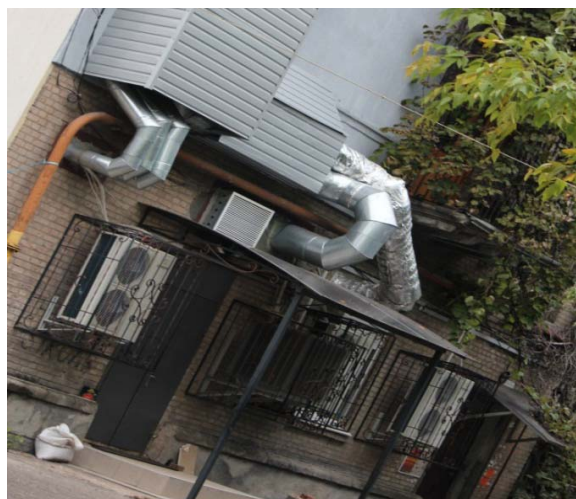
Кроме этого, размещение вентиляторов, обеспечивающих работу вентиляционной системы, настолько далеко от архитектурно-эстетического вида входа в подъезд дома, что «отпугивает» потенциальных покупателей квартир (рис. 2).

Рисунок 2 – Расположение вентиляторов на входе в жилой подъезд
