# ТЕОРИЯ И ПРАКТИКА ПРОГНОЗИРОВАНИЯ ТЕХНИЧЕСКОГО СОСТОЯНИЯ МЕХАНИЧЕСКОГО ОБОРУДОВАНИЯ

## ЧАСТЬ 3. ПРОЦЕССЫ, ВЕДУЩИЕ К ИЗМЕНЕНИЮ СВОЙСТВ ОБЪЕКТА И ЕГО СОСТАВЛЯЮЩИХ

### В. А. Сидоров

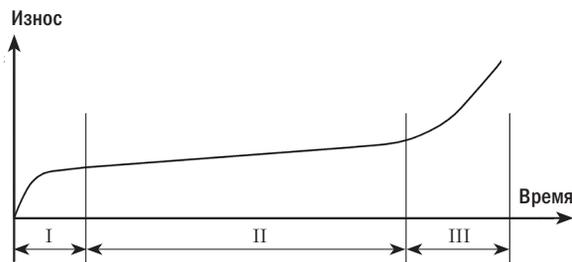
Рис. 1. Типовая кривая износа

эксплуатации в общем случае имеет три периода (рис. 1). *Первый этап* — приработка, при которой темп изнашивания повышен в результате истирания начальных неровностей или вследствие перекоса поверхностей сопряженных деталей. *Второй этап* — установившийся износ, когда происходит естественное изменение форм и размеров деталей в процессе работы машины. *Третий* — интенсивный износ, характеризуемый резким нарастанием скорости износа ввиду недопустимых изменений в сопряженных деталях. В этот период происходит отказ узла. Точка перехода от участка нормальной работы к участку интенсивного износа определяет допустимое значение износа детали, при котором необходим ремонт узла.

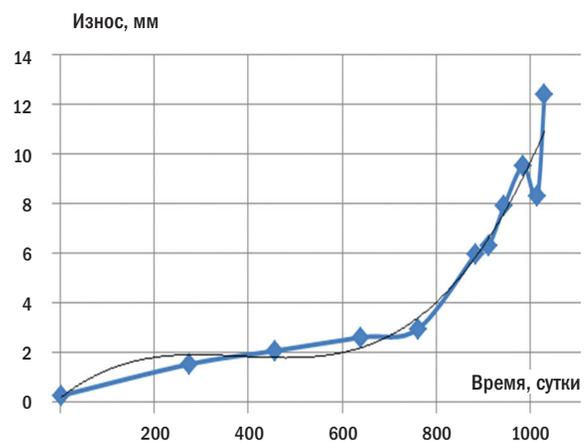
Рис. 2. Реализации износа однотипных опорных колец

Полученные результаты указывают на развитие износных повреждений с различными параметрами для однотипных узлов. В первом случае срок службы опорного кольца составил 4,2 года, во втором — 3,1 года (рис. 2). В первом случае скорость износа резко увеличилась после 1,0 мм, а во втором — после 3,0 мм, что объясняется индивидуальным изготовлением и различиями в условиях эксплуатации. Скорость износа в зоне длительной эксплуатации находится в диапазоне 0–0,1 мм/месяц. Скорость износа в зоне ускоренного износа может составлять 0,5–1,5 мм/месяц и зависит от состояния контактирующих поверхностей, действующих сил и качества смазывания.

Значения линейного износа опорного кольца позволяют своевременно обнаружить начало ускоренного износа, принять меры по снижению скорости изнашивания и вовремя подготовиться к замене. Момент начала зоны ускоренного износа остается неизвестным. Наблюдая в течение трех лет медленный рост значений износа, невозможно прогнозировать остаточный ресурс опорного кольца.

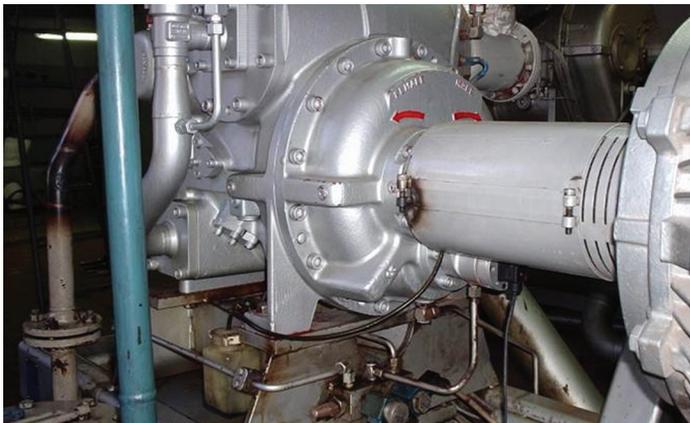
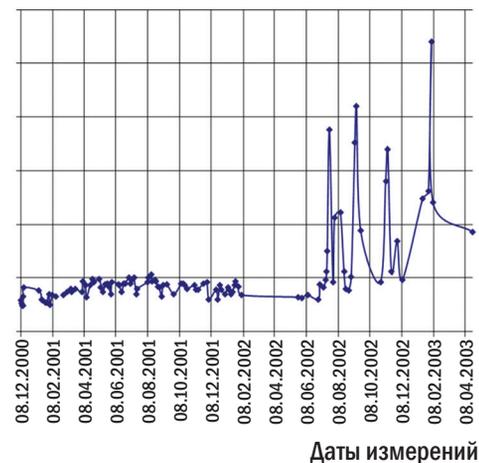
Рис. 3. Общий вид и тренд вибрации винтового компрессора

Оценка технического состояния винтового компрессора SAB-163NF проводилась по результатам вибромониторинга параметров общего уровня вибрации и периодически проводимого спектрального анализа вибрации (рис. 3). В течение 4 лет работы не было зарегистрировано значительных отклонений, уровень вибропараметров был стабилен и не превышал 3,6–5,2 мм/с.

В июле 2002 года отмечено резкое увеличение уровня вибрации (рис. 3) — после аварийной остановки компрессора в результате отключения электроэнергии во время грозы в маслосистему компрессора попало значительное количество загрязняющего материала (глицерина) из-за повреждения теплообменной трубки в кожухотрубном испарителе системы промежуточного охлаждения. Вибрация компрессора стала увеличиваться, среднеквадратичные значения виброскорости составили 12,0–16,0 мм/с.

Именно в этот период начался ускоренный износ ведомого ротора, что выразилось в износе подшипников, износе шейки вала, неравномерном износе ротора. Увеличение вибрации по результатам предыдущих измерений предсказать было невозможно.

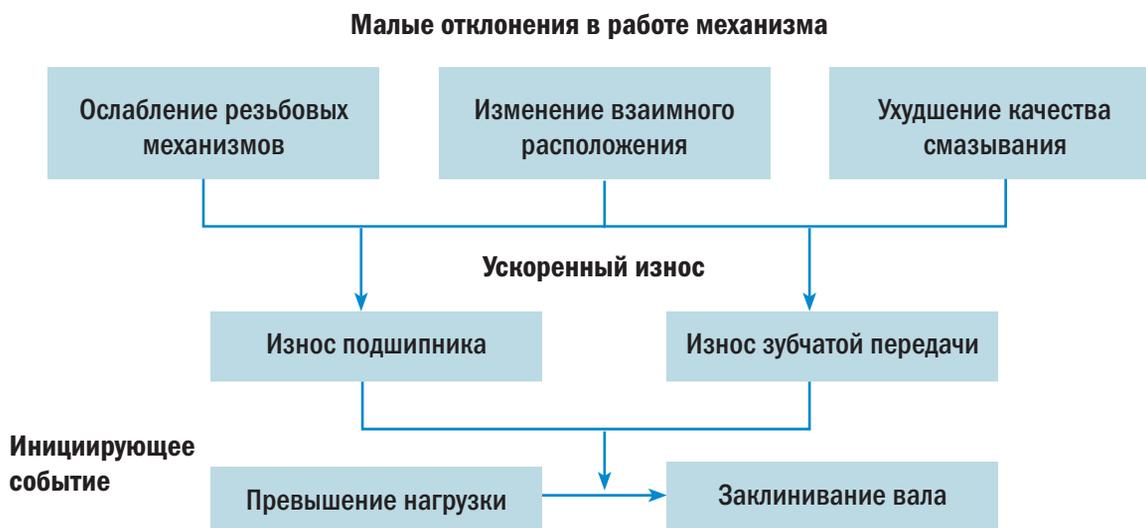
Рис. 4. Процесс развития отказа

К данному типу моделей можно отнести **модели взаимного влияния элементов**, наименее изученные в настоящее время. Причиной отказа может быть не только разрушенный элемент, а воздействие на него, оказываемое рядом расположенным элементом. Частой причиной отказов являются дефекты второстепенных деталей оборудования. Исходя из основных положений теории катастроф, процесс отказа следует представить в следующей последовательности – малые отклонения, происходящие в механизме, приводят к увеличению скорости износа отдельных элементов. При достижении определенных значений износа, не всегда достигающих предельного значения, провоцирующее, инициирующее событие (часто не связанное с процессами износа) приводит к отказу – разрушению детали (рис. 4). Существующие методы повышения безотказности и проводимые ремонты

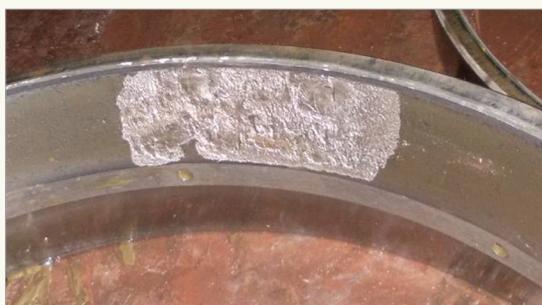
Выяснение причин снижения ресурса подшипников начали с определения характера износа. Вид механического износа — осповидное выкрашивание, которое возникает при напряжениях, превышающих предел усталостной прочности (рис. 5).

Осповидное выкрашивание в ограниченном секторе наружного кольца по одному ряду — местная нагрузка и действие осевой силы

Рис. 5. Повреждения деталей четырехрядного роликового подшипника рабочего валка чистовой клетки листопрокатного стана

Сопрягаемый элемент — подушка подшипника — имеет неравномерный износ посадочной поверхности наружного кольца и зазоры в местах посадки в станину рабочей клетки. Таким образом, постепенные изменения в геометрии посадочных мест корпуса подшипника в сочетании с нарушениями регулировочных операций привели к снижению ресурса подшипника.

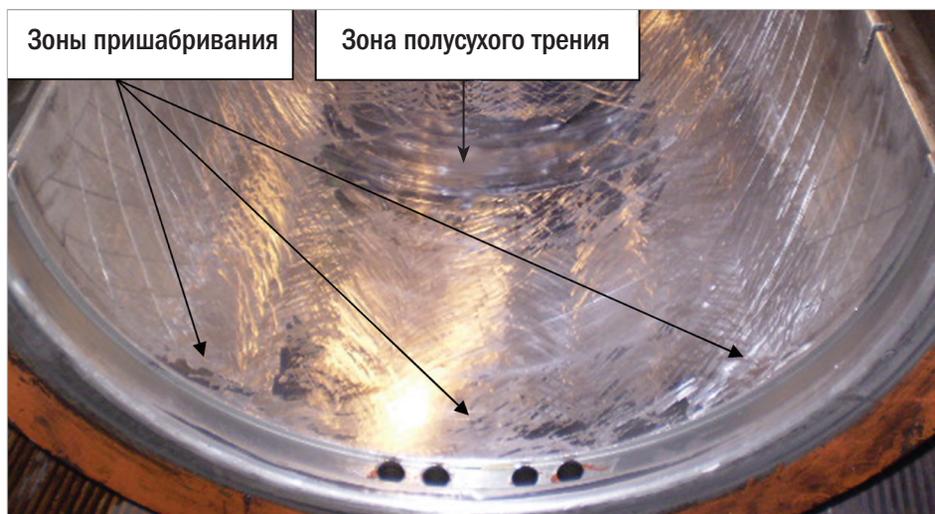
Рис. 6. Повреждения на поверхности вкладыша подшипника скольжения

19 июня 2008 года после разборки подшипникового узла проведен осмотр вкладыша свободного подшипника электродвигателя клетки «Кварто», при этом обнаружены следующие признаки повреждений (рис. 6):

- следы полусухого трения на поверхности вкладыша;
- увеличение сектора пятна контакта вкладыша, свыше допустимых 60–80°C;
- следы пришабривания 11 июня 2008 года.

1. Увеличение сектора пятна контакта вала и вкладыша, свыше допустимых 60–80°C. Это повышает сопротивление для прохождения масла и создает условия для адгезионного схватывания поверхностей вала и вкладыша.
2. Снижение вязкости масла — интенсивная работа оборудования перед отказом, недостаточное охлаждение могли привести к повышению температуры подшипникового узла и снижению несущей способности масляной пленки.

Постепенное накопление отклонений при работе подшипника скольжения привело к мгновенному изменению его технического состояния и повышению температуры. Увеличение сектора пятна контакта повышает сопротивление для прохождения масла, повышает коэффициент трения, приводит к повышению температуры и создает условия для наволакивания баббита на вал.

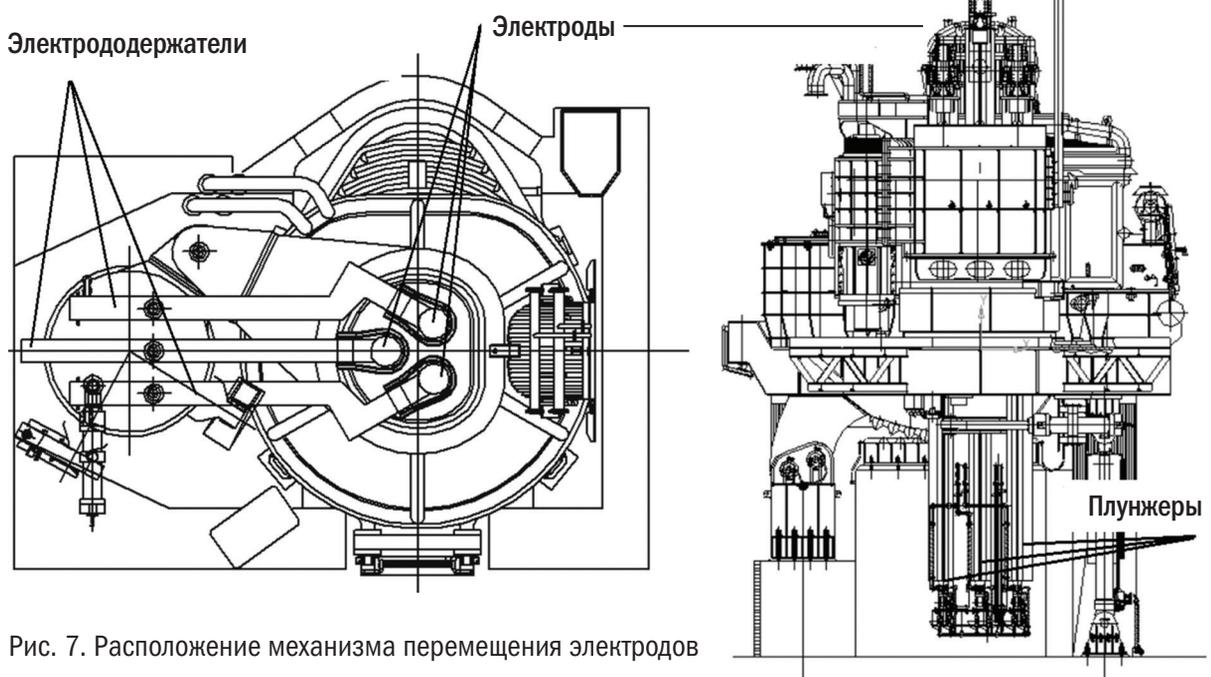
Рис. 7. Расположение механизма перемещения электродов

Лучше всего данным требованиям удовлетворяют механизмы с гидравлическим приводом, имеющие небольшие габариты и массу; высокое быстродействие; плавность регулирования; высокую скорость перемещения электродов и др. Основные элементы конструкции механизма перемещения электродов с плунжерным приводом показаны на рис. 7. Механизм обеспечивает самостоятельное вертикальное движение каждого электрода с заданной скоростью. Электроды перемещаются вдоль стоек, которые представляют собой пустотелые колонны круглого сечения, внутри которых смонтированы плунжеры.

Во время ремонта 5–8 апреля 2008 года проведены измерения износа направляющих стоек электрододержателей. Установлено, что неравномерный износ направляющих колонн механизма перемещения электродов сосредоточен в нескольких зонах, соответствующих рабочим положениям стоек. Появившийся зазор и приводил к увеличению нагрузки на подшипники роликов в результате воздействия динамических сил из-за зазоров, ослабления резьбовых соединений.

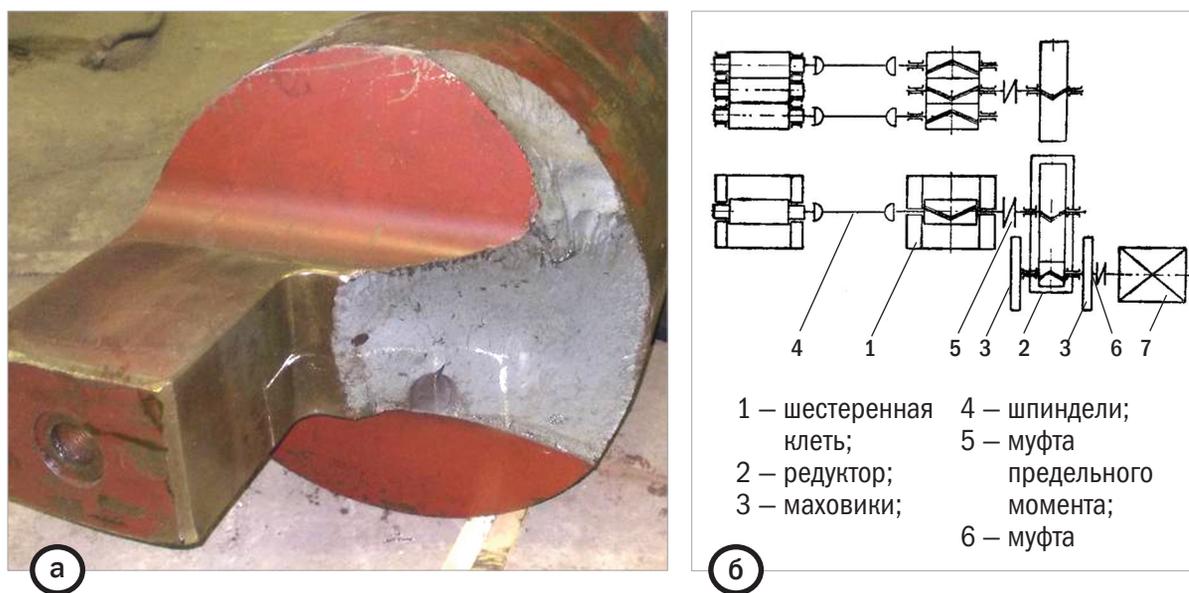
Рис. 8. Общий вид разрушения лопасти шпинделя (а) и кинематическая схема главной линии прокатной клетки «Трио» (б)

**Пример 8.** Разрушение лопасти шпинделя (рис. 8а) черновой клетки «Трио» (рис. 8б) листопрокатного цеха 2300 произошло в 5:30. Данному событию предшествовало увеличение ремонтных работ для устранения мелких неисправностей по элементам уравнивающего устройства в течение предыдущих двух недель. Отклонений в выполняемых функциях, изменений параметров вибрации зафиксировано не было. Работа клетки сопровождается динамическими нагрузками. Превышение допустимых обжатий могло произойти за две недели до момента разрушения. Появление начальной трещины привело к снижению жесткости шпинделя и появлению неисправностей элементов уравнивающего устройства.
