ВЛИЯНИЕ УСЛОВИЙ ЭКСПЛУАТАЦИИ НА РАЗРУШЕНИЕ ГИЛЬЗ КРИСТАЛЛИЗАТОРОВ СОРТОВЫХ МНЛЗ

И.В.Лейрих (ДонНТУ, г. Донецк), Е. Ю. Жибоедов (ОАО «ЕМЗ», г. Енакиево)

Для кристаллизаторов сортовой высокоскоростной МНЛЗ с различным покрытием и конусностью, рассмотрены причины преждевременного снятия из эксплуатации и разрушения. Показано, что случаи низкой стойкости связаны с нарушениями технологии литья и небрежностью персонала. Высокая стойкость способствует повреждениям износогового типа и термоусталостным. В обычных условиях эксплуатации стойкость определяется конструкцией гильзы, в первую очередь покрытием. Геометрия профиля оказывает меньшее влияние. Наибольшую стойкость показали гильзы с трехслойным покрытием. Предложена классификация эксплуатационных дефектов и повреждения гильз.

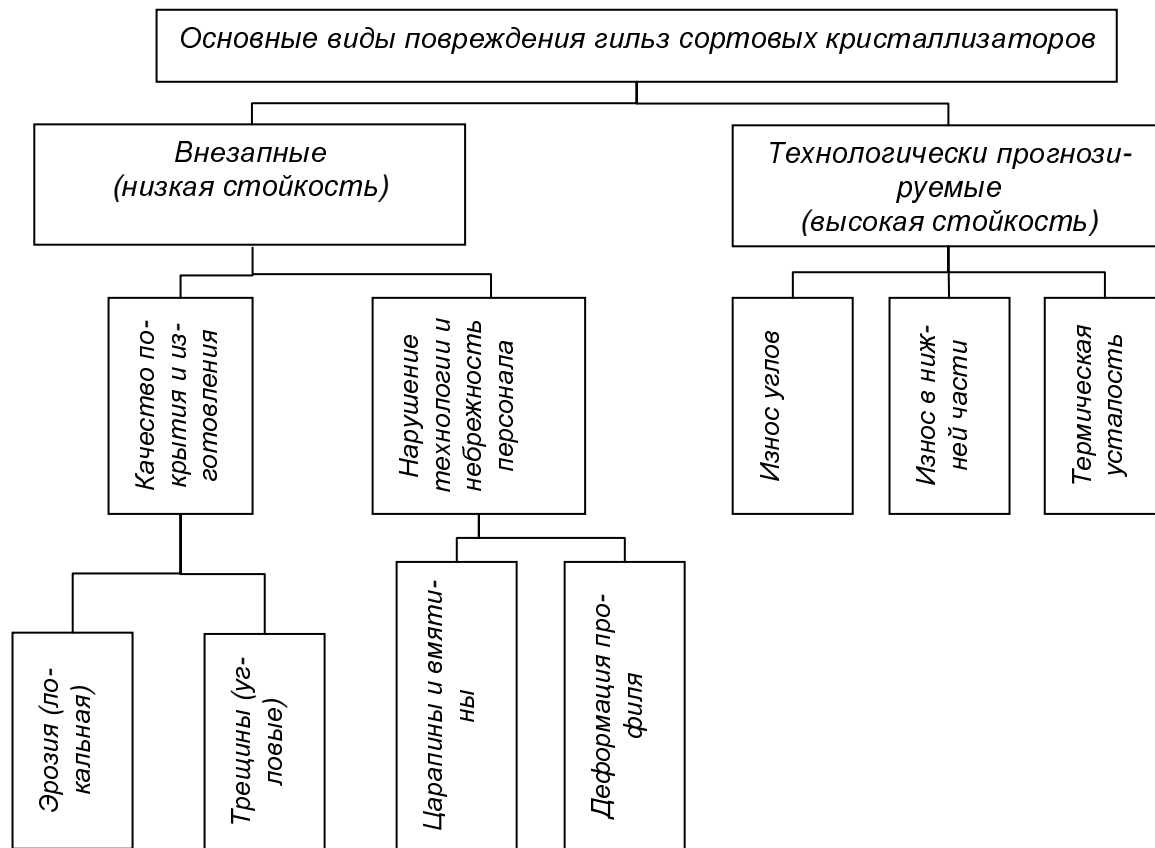
Таким образом, на основании выполненных исследований можно предложить следующую классификацию разрушения гильз кристаллизаторов сортовых МНЛЗ, в основу которой положена стойкость гильзы и причина выхода ее из строя. В соответствии с этим, указанные выше дефекты можно разделить на две группы: внезапно возникающие дефекты, которые вызывают низкую стойкость, и дефекты, накапливающиеся постепенно, при которых гильза показывает высокую стойкость (рис. 6.). Появление внезапных повреждений не прогнозируемо, они не связаны с конструкцией гильзы и могут возникать в любой период работы МНЛЗ, резко снижая долговечность кристаллизатора. Технологически прогнозируемые повреждения небольшие, они постоянно возникают при эксплуатации гильзы и статистически накапливаются во время работы, вызывая постепенное ухудшение эксплуатационных свойств кристаллизатора.

Рисунок 6 – Классификация повреждений гильз по стойкости кристаллизаторов
