ПОВЕРХНЕВИЙ ВОДОВІДВОД ПІДРОБЛЕНИХ ВУЛИЦЬ

Є.О.Нестеренко, Н.О.Петренко, О.Г.Сірик
Автомобільно-дорожній інститут ДВНЗ
„Донецький національний технічний університет”

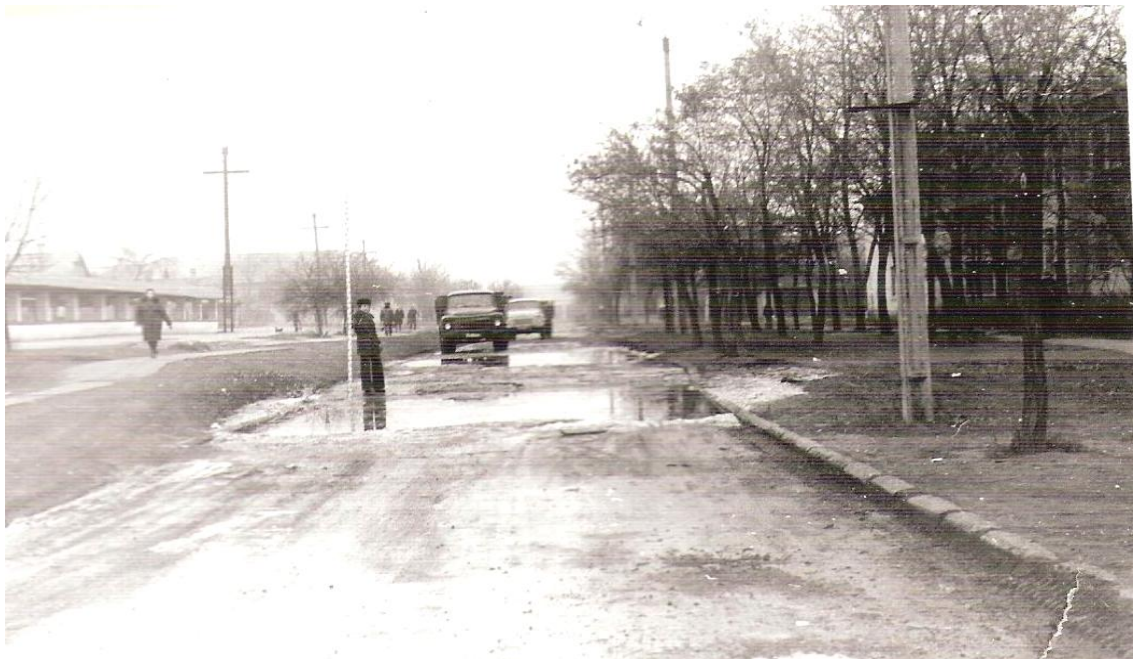
На приведеному рисунку показані уступи з затопленими ділянками увігнутої кривизни. З них видно, що об'єм води, що попадає на уступ, особливо відразу після зливи, може бути дуже значним. Крім значного перезволоження основи дорожнього

одягу і земляного полотна, такі ділянки негативно впливають на безпеку дорожнього руху, примушуючи водіїв змінювати режим руху автомобілів.

Рис.1 – Рух транспорту по проїзній частині з уступами, заповненими водою

Дані багаторічних спостережень АДІ ДонНТУ свідчать, що на уступах спостерігається застій води у вигляді мікробасейнів як на ділянках мінімальних уклонів вулиць (згідно з ДБН 360-93 нахили вулиць менше 5‰ не допускаються), так і на вулицях з нахилами близькими до максимально допустимих (50‰).
