ИССЛЕДОВАНИЕ СТРУКТУРЫ ЗОНЫ КОНТАКТА ПРИ ЗАКРЕПЛЕНИИ ТВЕРДОСПЛАВНЫХ ПЛАСТИН МЕТОДОМ ПАЙКИ

Молчанова Ю.В. (МП-08)*

Донецкий национальный технический университет

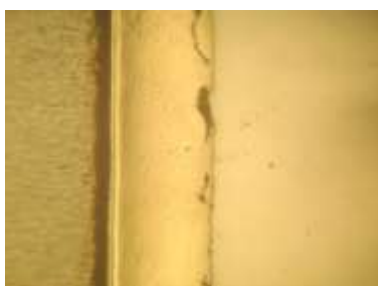
Обнаружено, что паяное соединение имеет сложную конструкцию. Твердосплавная пластина крепится к нескольким слоям подложки, а только потом к основному металлу инструмента. Полученный результат представлен ниже на рисунке.

Рисунок – нетравлёная микроструктура зоны контакта твердосплавной пластины с подложками и основным металлом.

Данная многослойная структура при пайке пластины применяется для более совершенного крепления твердосплава к основному металлу. Так как рассматриваемая буровая коронка применяется при геологических исследованиях, быстро изнашивается рабочая часть, требуется частая замена твердосплавных пластин. Для усовершенствования процесса крепления твердосплавов при так называемом «стихийном» производстве требуется проведение исследования зоны контакта. Таким образом, сосредоточим внимание на дефектах, образующихся в зоне крепления твердосплавных пластин методом пайки.
